MATERIALES INÉDITOS PARA EL ESTUDIO DE LA RIADA DEL TURIA EN VALENCIA (OCTUBRE DE 1957)

UNPUBLISHED MATERIALS FOR THE STUDY OF TURIA RIVER FLOOD IN VALENCIA (OCTOBER 1957)

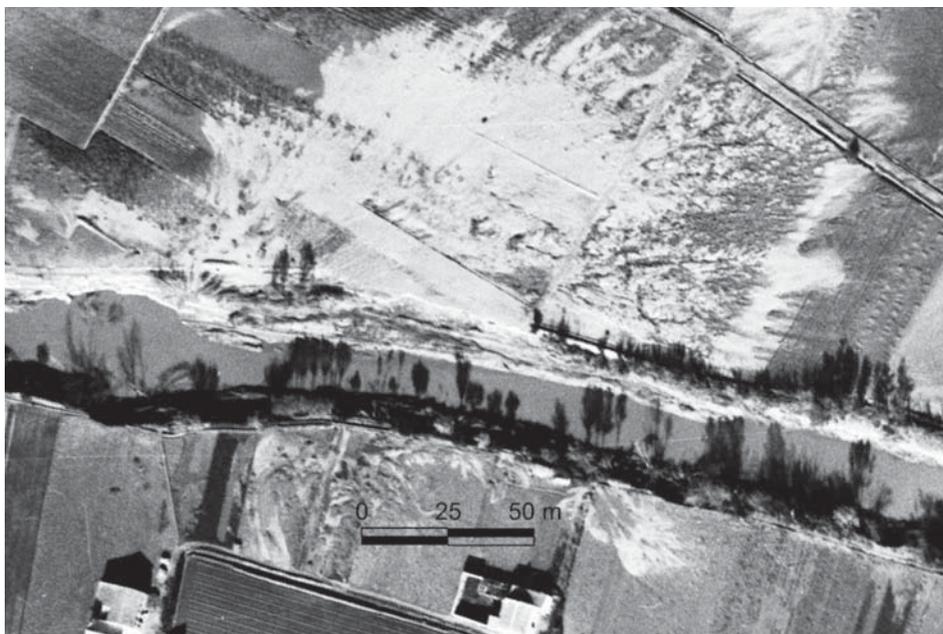
Figura 1. Detalle de la fotografía aérea (Vuelo del *Itinerario del Turia*). Se aprecia un importante derrame de arena (tonos claros) por la margen izquierda del barranco de Carraixet.

- ii. *Itinerario del río Turia*. Está formado por 238 negativos escaneados a alta resolución de muy alta calidad (figura 1) en 8 pasadas, con negativos de 23.5 x 24 cm, distancia focal 210 y escala aproximada 1/7.500. Este material de fotogrametría aérea, cubre el curso del Turia desde el embalse de Benagéber hasta el sur de Natzaret, así como parte del curso de la Rambla Castellarda, el tramo final del barranco de Carraixet y una franja litoral incompleta (no incluye el puerto de Valencia-Cabanyal) entre Alboara y Pinedo.

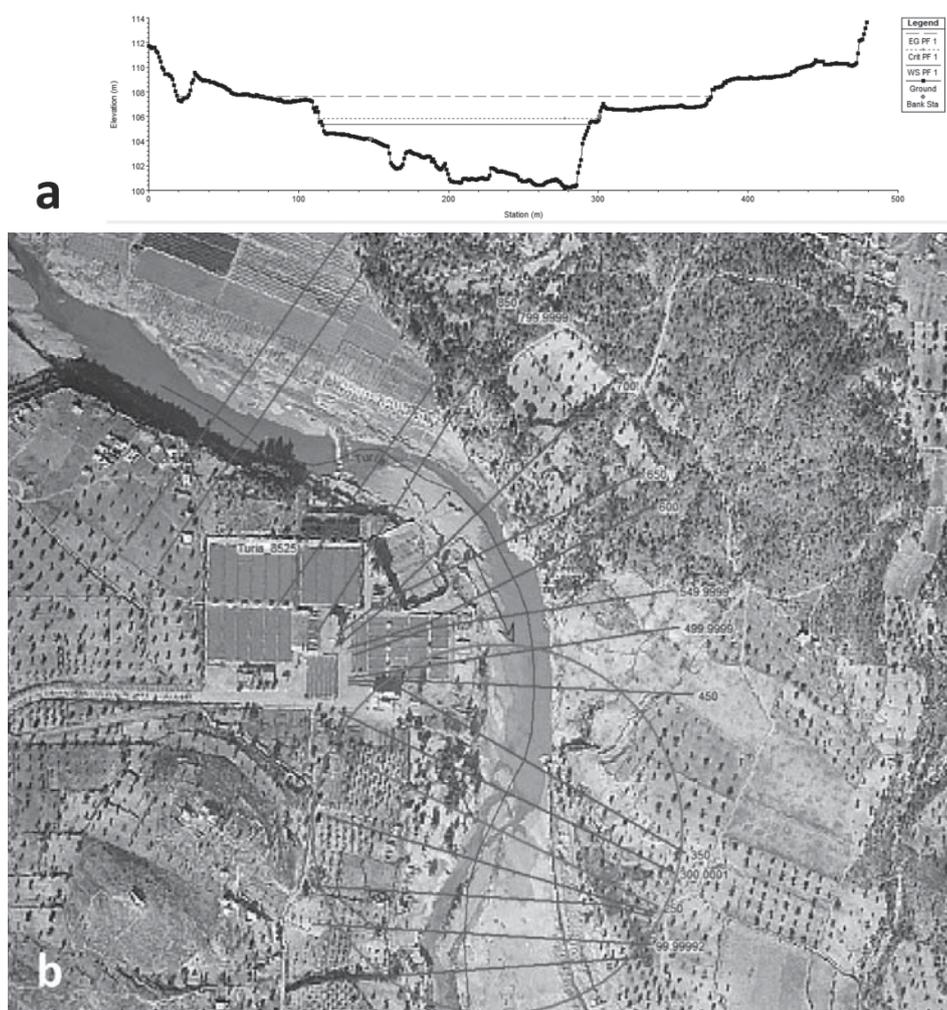
Figura 2. Calibración de los caudales de avenida mediante MMH1D. a. Sección transversal obtenida a partir del MDE (LiDAR). b. Planta general de las secciones consideradas para la modelización en el entorno de la Presa de Manises.

La implementación del SIG permite llevar a cabo la organización y puesta en conjunto de toda la información, agilizar las consultas y completar las posibles lagunas de información derivadas de interpretación de la fotografía aérea en el entorno urbano, como consecuencia de la resolución, sombras y desfases temporales. Además, facilita de manera especial la optimización de los procesos de fotointerpretación, calibrado y análisis de los resultados (figuras 2 y 3).

Finalmente, se dispone de los datos necesarios para llevar a cabo la calibración de los caudales de avenida mediante Modelización Matemática Hidráulica (MMH en adelante) de ciertas secciones críticas del río Turia. Para ello se utilizan marcas de agua y sedimentos y líneas de flujo en el cauce y en el llano de inundación, obtenidas de la fotointerpretación a partir de las imágenes posteriores al evento y del material gráfico incorporado al SIG.

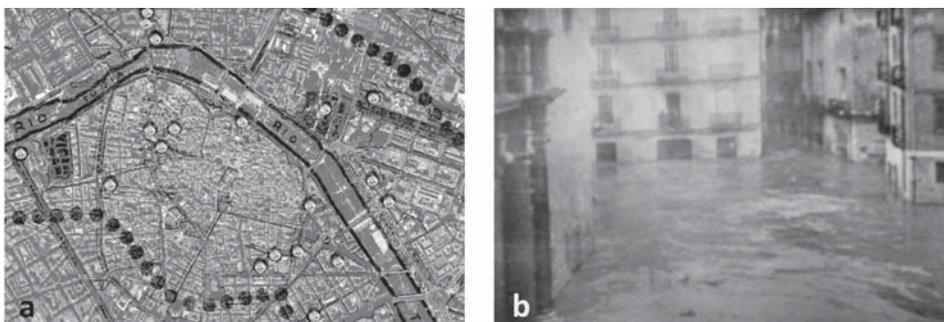
Figura 3. a. Vista extraída del SIG del área inundada (círculos en negro), ubicación de algunas alturas de agua o niveles de inundación registrados en el entorno urbano (círculos grises). b. Imagen de la inundación en la Plaça del Carme insertada en el correspondiente hiperenlace. Fuente: Arzobispado de Valencia.

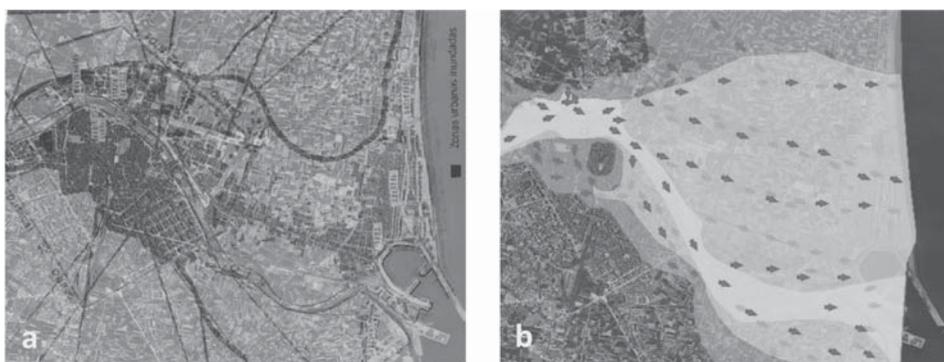
Figura 4. Superficie de afectada por la inundación según diversas fuentes: a. Gómez-Guillamón (1958). b. MARCO y MATEU (2007).

Por su potencial para informar sobre las características del proceso hidrológico destacan en particular las fotografías de la inundación que permiten determinar alturas de agua y calados máximos de inundación. También cabe tener en cuenta las marcas de agua determinadas a partir de bibliografía y las placas conmemorativas todavía existentes en algunos edificios, o bien las estimaciones del área afectada por las inundaciones y direcciones del flujo (figuras 4 y 5).

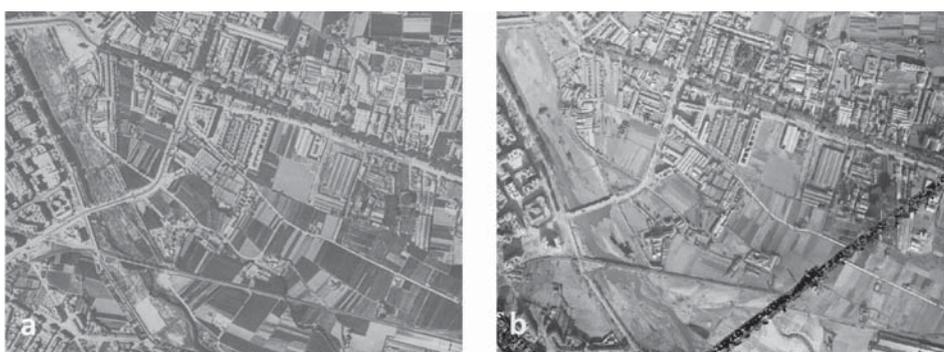
Figura 5. Comparativa de vistas aéreas en el entorno de Penya-roja: a. Antes de la riada (Vuelo Americano). b. Después de la riada (Vuelo del Itinerario del Turia).

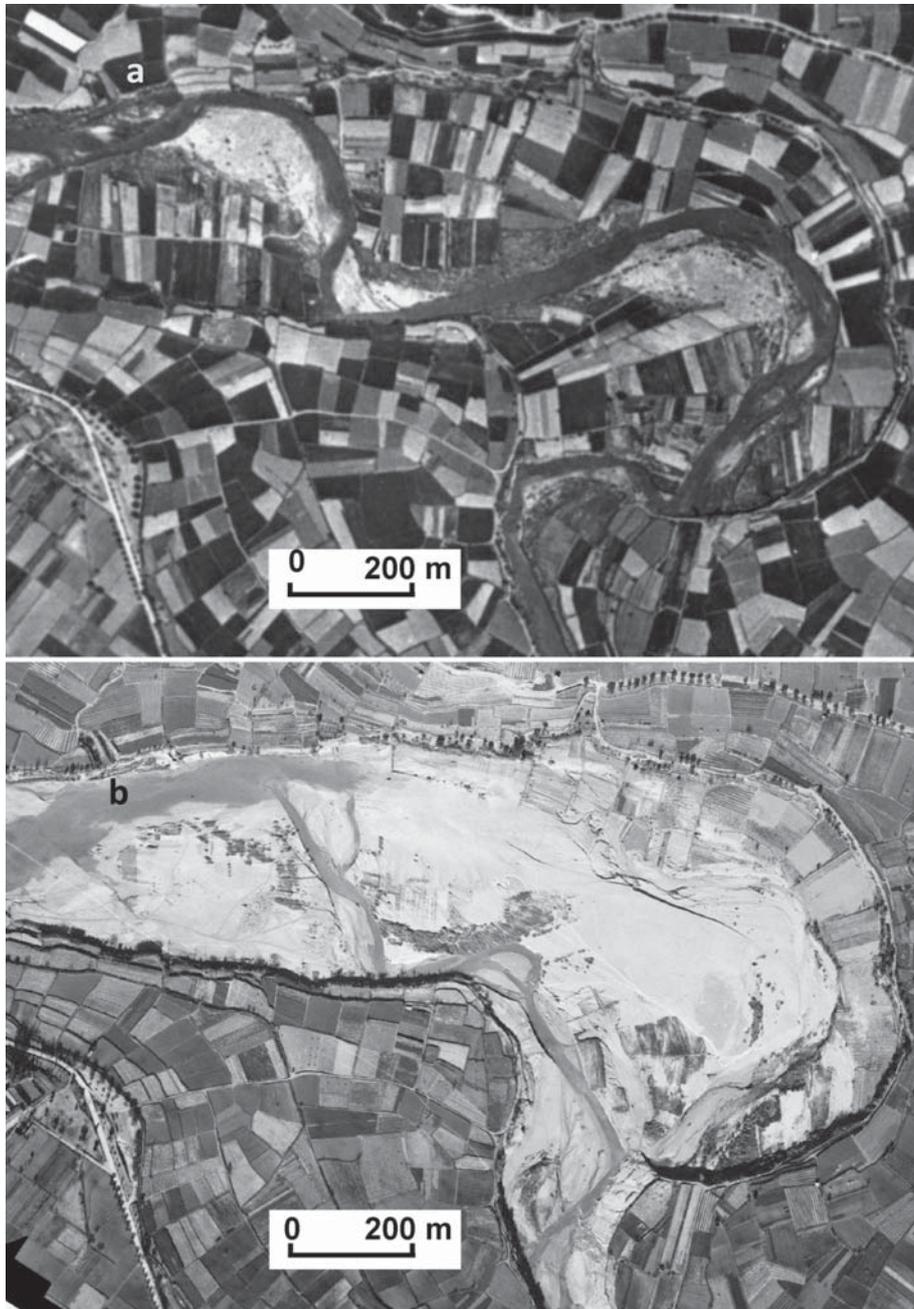
Figura 6. Valle del Turia a la altura de la Rambla Redona (Riba-roja de Túria) antes (a) y después (b) de la inundación (fotografías aéreas de mayo de 1956 y otoño de 1957).

En el tramo fluvial situado aguas abajo de las confluencias del Turia con las ramblas Castellarda y Primera los caudales circularon por un lecho mayor de centenares de metros de anchura (150-500 m) confinado por terrazas fluviales (figura 6). Como se aprecia, los flujos de alta velocidad y la elevada carga sedimentaria procedente de los tributarios arrasaron completamente las barras laterales y terrazas bajas cultivadas en ambos márgenes del cauce. Las acumulaciones de grava y arena enterraron completamente numerosas parcelas y borraron en ocasiones los lindes del parcelario. Tal y como puede apreciarse el lecho menor del Turia adoptó un nuevo trazado, con abandono de tramos enteros por procesos de avulsión y corta de meandros.

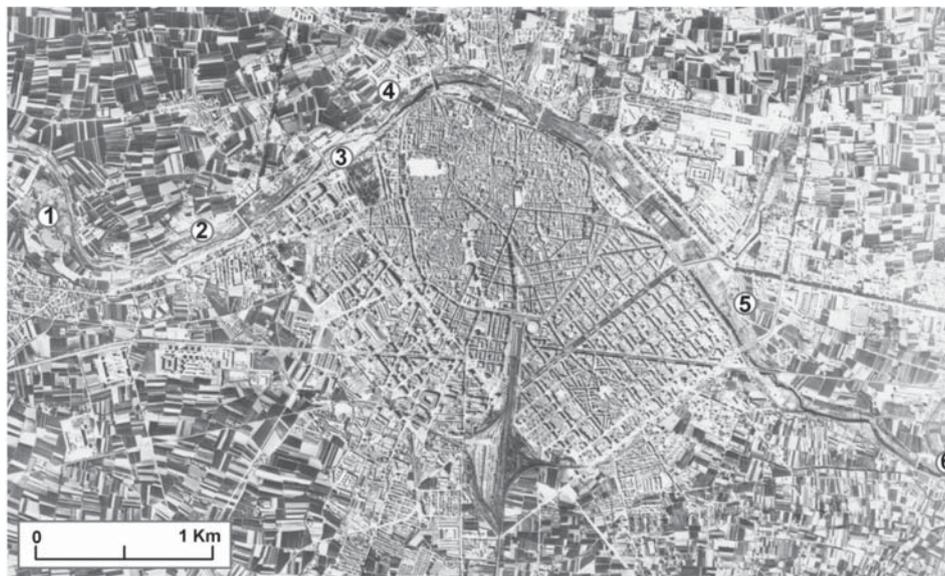
Figura 7. Afecciones en el cauce del Turia en su tramo urbano: 1) Extracciones de áridos, 2) Muro de Campanar, 3) Poblado en el lecho, 4) Ocupación por cultivos, 5) Zona industrial de Penya-roja, 6) Extracciones y depósitos de gravas (fotografía aérea de 1956).

las actividades humanas generaron sobre la capacidad hidráulica del cauce del Turia en su tramo urbano durante las décadas de 1940 y 1950. Entonces, los usos abusivos en el dominio público hidráulico (cultivos irregulares, extracción de áridos, actividad industrial, poblamiento) y las inferencias de las múltiples infraestructuras levantadas en el cauce (rampas de acceso, pasarelas, puentes, instalaciones deportivas) ocasionaban considerables afecciones al régimen de las corrientes y repercutían en el comportamiento hidrogeomorfológico de sus crecidas (figura 7).

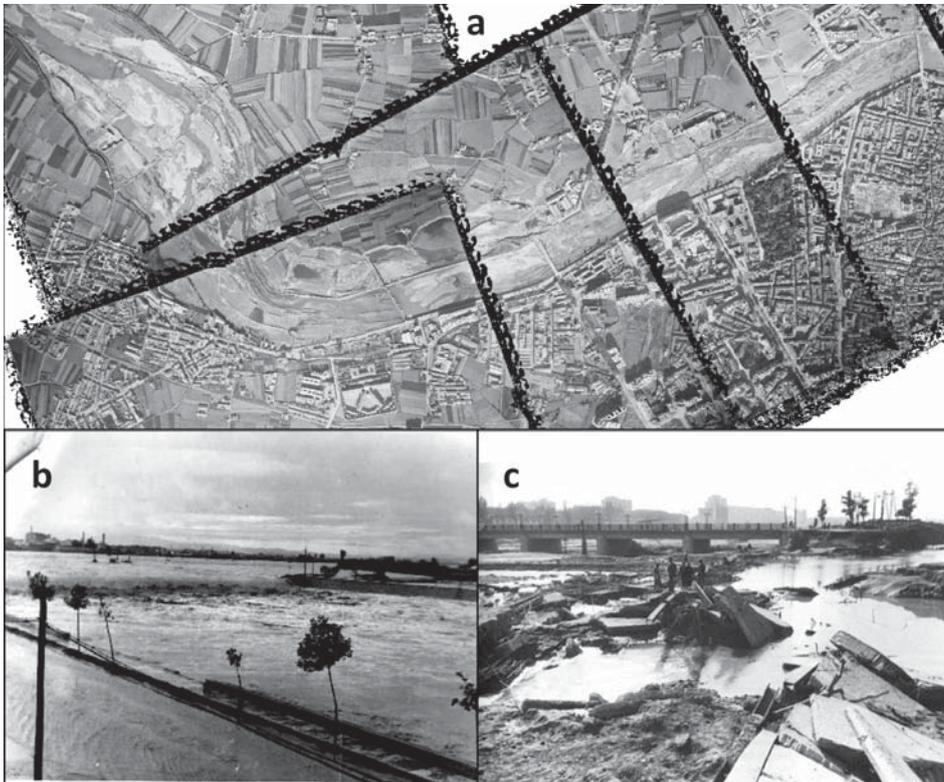
Figura 8. a. Composición de fotografías aéreas de la zona comprendida entre el Molí del Sol y el Pont de Sant Josep, en el que se aprecian las brechas de rotura en el cajero de la margen izquierda, aguas abajo del Pont de Campanar (fotografía de 1957). Fuente: Biblioteca Valenciana. b. Entorno de la zona del Assut de Rovella en el momento del desbordamiento. Fuente: Archivo digital LEVANTE-EMV, Galería Riada de 1957. c. Muro del cajero derruido en la margen izquierda, aguas abajo del Pont de Campanar. Fuente: Fondo José Huguet.

Las consecuencias devastadoras de la riada de 1957 en Valencia fueron incrementadas, además, por dos procesos de gran incidencia. Por un lado, el aterramiento del lecho que supuso la crecida de 1949, cuyos efectos están por estudiar. Por otra parte, la culminación del encauzamiento urbano, que ya había experimentado notables avances en la década de 1940. Así, en 1953 comenzaron las obras del muro (de un kilómetro de longitud) para la defensa de Campanar, que terminaba 500 m aguas arriba del Assut de Rovella, finalizadas dos años después. En este sentido convendría determinar qué incidencia tuvieron el nuevo pretil de Campanar y su muro de embocadura, situado en la margen izquierda del azud, en el comportamiento hidráulico del Turia, sobre todo en el tramo comprendido entre el Molí del Sol y el puente de Sant Josep, pues allí interrumpieron además la confluencia natural de los flujos del barranco d'En Dolça con el río, provocando la sobre elevación de los calados en el trasdós del muro del cauce (figura 8).

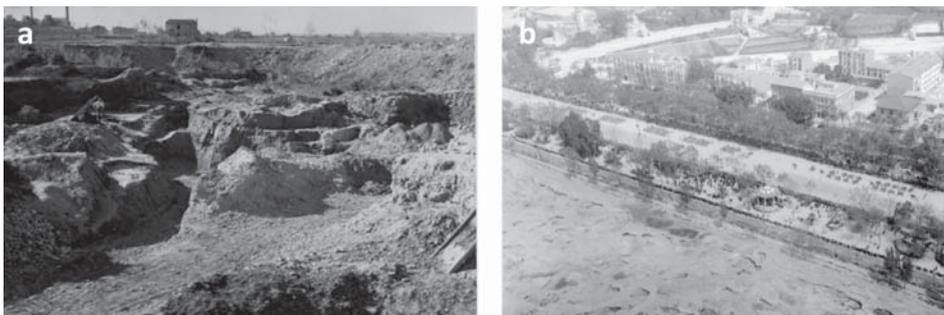
Figura 9. a. Acarcavamientos producidos por las extracciones de arenas en la zona próxima al Assut de Rovella (1948). Fuente: Archivo CHJ. b. Paseo de la Alameda (1939). Consecuencia de las extracciones, el cauce urbano (parte inferior) presentaba numerosas irregularidades y hoyos que alteraban la circulación de las aguas. Fuente: Fondo J. Lázaro Bayarri.

de la CHJ. Se prohibió construir chabolas, la parcelación de terrenos para su cultivo y la extracción de áridos en el cauce desde su arranque urbano. Al mismo tiempo, el citado organismo actuó en el dragado, limpieza y adecentamiento del tramo central. En contraposición, las prácticas abusivas prosiguieron en las inmediaciones del Assut de Rovella, en el entorno de Campanar y aguas abajo del Pont de Ferro, inicio y final de la ciudad compacta (figuras 9 y 10).

Por otra parte, la CHJ seguía permitiendo la extracción de áridos aguas arriba de l'Assut de Rovella, término de Mislata, donde los hoyos y abarrancamientos eran evidentes, mientras que las extracciones irregulares prosiguieron en las inmediaciones de la calle Mauro Guillén, en el paseo de la Petxina y en el huerto de la Misericordia, muy próximo a la pasarela de Campanar. Igualmente desde el Pont de Ferro hasta la desembocadura las márgenes fluviales se habían convertido en vertederos y depósitos de gravas. En general estas explotaciones provocaban socavones en el terreno, debilitamiento de márgenes y alteraciones en el curso de las aguas que no pueden ser obviados en un futuro reanálisis de la riada de 1957 (figura 9).

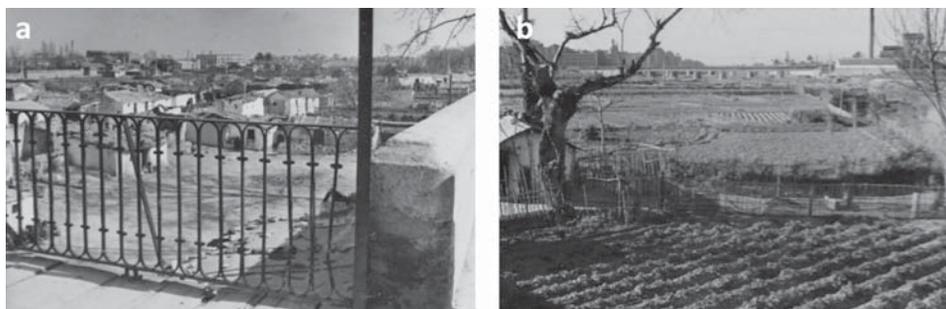
Figura 10. a. Poblamiento en el cauce visto desde la pasarela de Campanar (1948). Fuente: Archivo CHJ. b. Cultivos en el Turia aguas abajo del Pont de Ferro (1948). Fuente: Archivo CHJ.

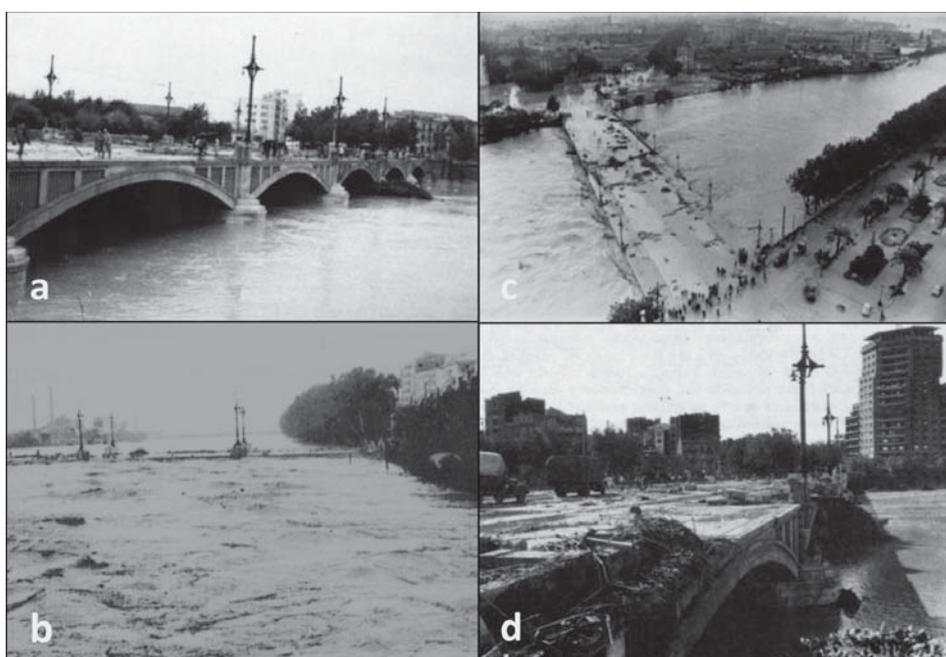
Figura 11. Vistas del Pont d'Aragó: a. Instantes previos a la catástrofe. Fuente: Archivo digital Levante-EMV Galería de Riada 1957. b. Cauce del río Turia lleno, con el puente al fondo. Fuente: Levante-EMV Extra Inundaciones Valencia. c. Entorno del puente durante la avenida. Fuente: Fondo José Huguet. d. Estado del puente tras la riada. Fuente: PÉREZ PUCHE (1997).

Mención aparte merece la manifiesta interacción entre los puentes y pasarelas que flanqueaban el curso del Turia y las avenidas, así como las afecciones recíprocas derivadas (FERNÁNDEZ CASADO, 1959). Por un lado las aguas provocaban la socavación de pilas y estribos y, por otro, las infraestructuras ocasionaban la sobrelevación de la lámina de agua con remanso hacia aguas arriba por disminución de la sección y cegado de algunos ojos. Estos elementos suponían una merma adicional de la capacidad hidráulica del cauce, traducida en un aumento de los calados por los desbordamientos puntuales inducidos (figura 11).

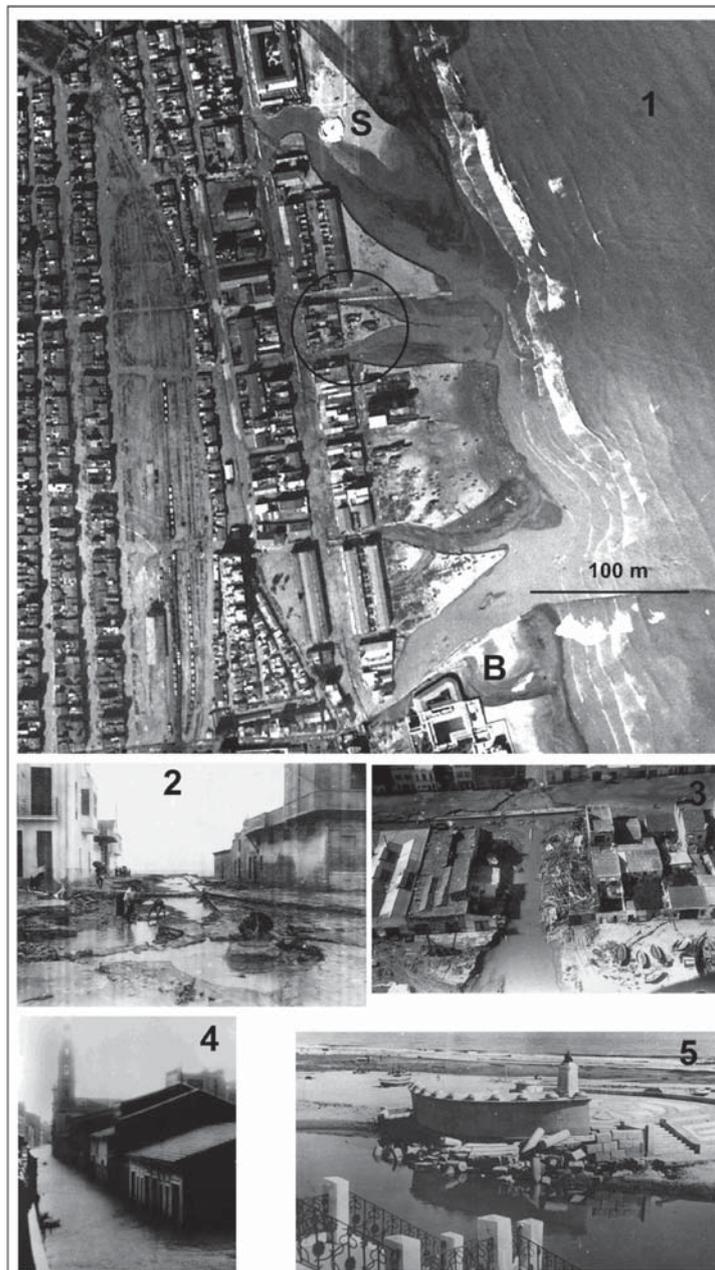
Figura 12. Roturas en la playa del Cabanyal producidas por la inundación: 1) Detalle de la fotografía aérea del 16 de octubre de 1957 entre el monumento a Sorolla (S) y el Balneario de las Arenas (B); 2) calle Pintor Ferrandis; 3) calle Espadán; 4) Iglesia de los Angeles vista desde la calle Pedro Maza; 5) Monumento a Sorolla desmoronado. El círculo en 1 sitúa las fotos 2 y 3.

Los desbordamientos de la margen izquierda del Turia en el tramo urbano entre el puente de Serranos y la Alameda llegaron a la zona costera del Cabanyal tras recorrer por la zona de huerta intermedia. Algunos elementos como las vías de ferrocarril y la trama urbana concentraron los flujos que discurrieron con mayor velocidad por calles perpendiculares a la costa. La inundación se concentró en dichas calles y el drenaje al mar se produjo a través de numerosas brechas que excavó fácilmente la corriente sobre las arenas de la playa del Cabanyal como se aprecia en la fotografía aérea del 16 de octubre (figura 12-1) y en la vista oblicua de la figura 13. En el extremo norte de la primera fotografía se puede reconocer una de las brechas abierta de forma oblicua a la costa que socavó el monumento a Sorolla. Dicho monumento, situado frente al cuartel de la Guardia Civil todavía en uso, resultó muy dañado por el flujo concentrado y fue desmantelado posteriormente. La inundación de poco calado a la altura del cementerio del Cabanyal, corrió con velocidad por las calles perpendiculares a la costa, mientras se remansaba en calles paralelas tal y como se aprecia en la imagen de la calle Pedro Maza (figura 12-4). Desde la iglesia de los Ángeles a lo largo de las calles Pintor Ferrandis y Espadán el agua salió al mar abriendo nuevas brechas que afectaron al barrio de los Pescadores (círculo en la fotografía aérea; figura 12-2 y 3). Aquí la fuerza de la corriente desmanteló el pavimento, socavó el sustrato, dejó al

descubierto algunos colectores y derrumbó algunas casas. Otra gran brecha de drenaje se abrió junto al Balneario de las Arenas (B).

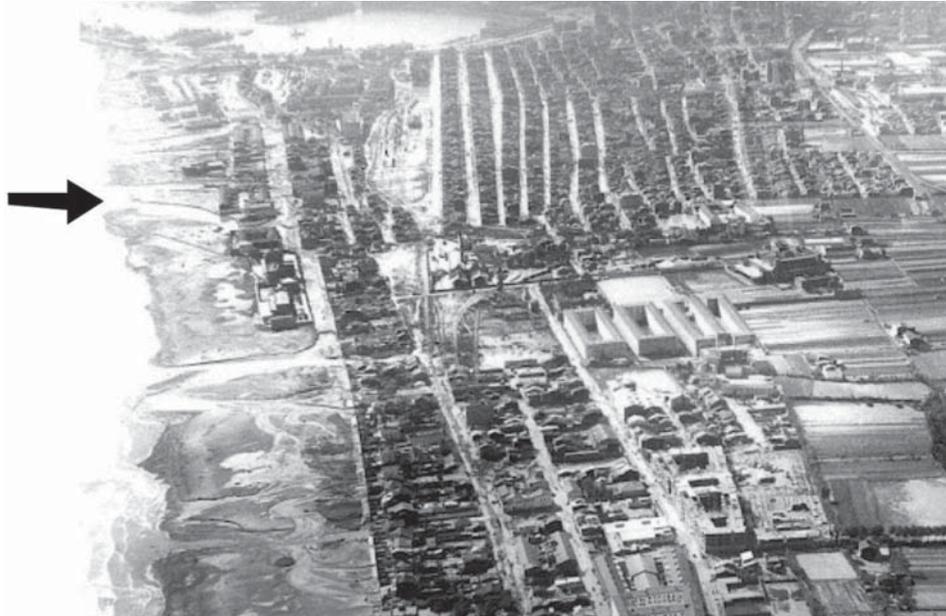
Figura 13. Vista aérea oblicua del Cabanyal y la Malva-rosa tras la inundación, tomada desde helicópteros del portaviones norteamericano *Lake Champlain* (*Marine Helicopter Squadron 262*). La flecha indica la situación de la figura anterior.
