EFFECTOS DE UNA CRECIDA EN UN CAUCE ANTROPORIZADO. LA RIADA DEL PALÀNCIA DE OCTUBRE DE 2000

FLOOD EFFECTS ON A HUMAN-MODIFIED CHANNEL: THE PALANCIA RIVER FLOOD OF OCTOBER OF 2000

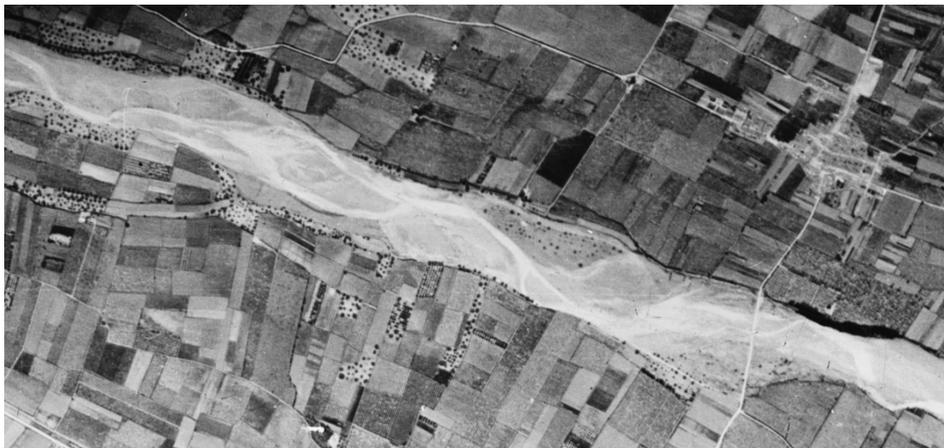
Figura 1. El río Palància, a la altura de Canet d'En Berenguer, presentaba en 1946 una clara morfología braided (Fuente: CECAF).

El tramo objeto de estudio es el más próximo a su desembocadura. Ocupa los últimos seis kilómetros del río, entre el puente de la CN-340 en la ciudad de Sagunt y el mar Mediterráneo. En este sector el río presentaba históricamente una morfología típicamente braided. Las imágenes aéreas de 1946 y 1957 muestran la presencia de numerosas barras e islas fluviales, canales trenzados y chute channels (figura 1).

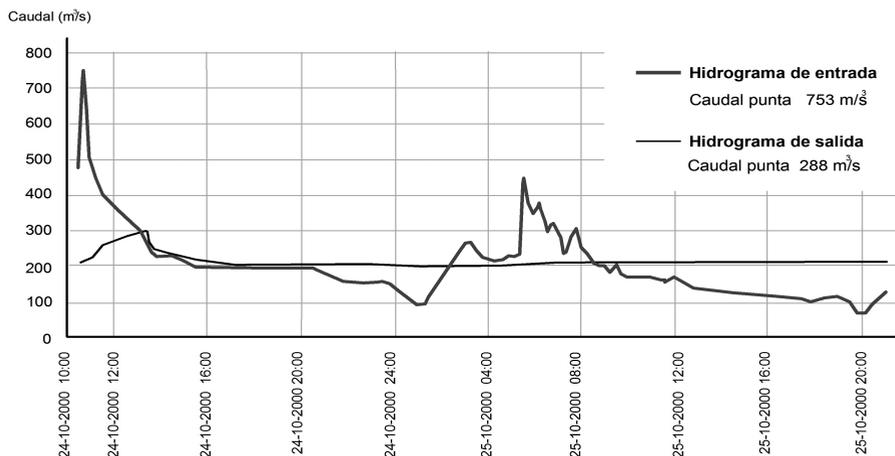
Figura 3. Caudales de entrada y salida del embalse de Algar en la avenida de octubre de 2000. Los datos de niveles fueron medidos por Enrique Cifres y su equipo y transmitidos al SAIH por vía telefónica y fax (Fuente: CHJ, 2000).

Los suelos de la cuenca fueron saturándose durante los cuatro primeros días del evento y en las primeras horas del día 24 se produjo un notable incremento de la escorrentía, provocando la crecida de los principales tributarios del Palància. Los aportes en la cabecera de la cuenca generaron un hidrograma con una punta de 362,8 m³/s en el Regajo a las 6:30 del día 24 (figura 2). Cuatro horas más tarde, en el embalse de Algar² se estimó un caudal punta de 753 m³/s (figura 3). La velocidad de transmisión de la punta de la crecida debió estar en torno a los 6 km/h. Durante este período de tiempo el caudal se duplicó. La laminación producida por el embalse de Algar, produjo un caudal punta de unos 288 m³/s.

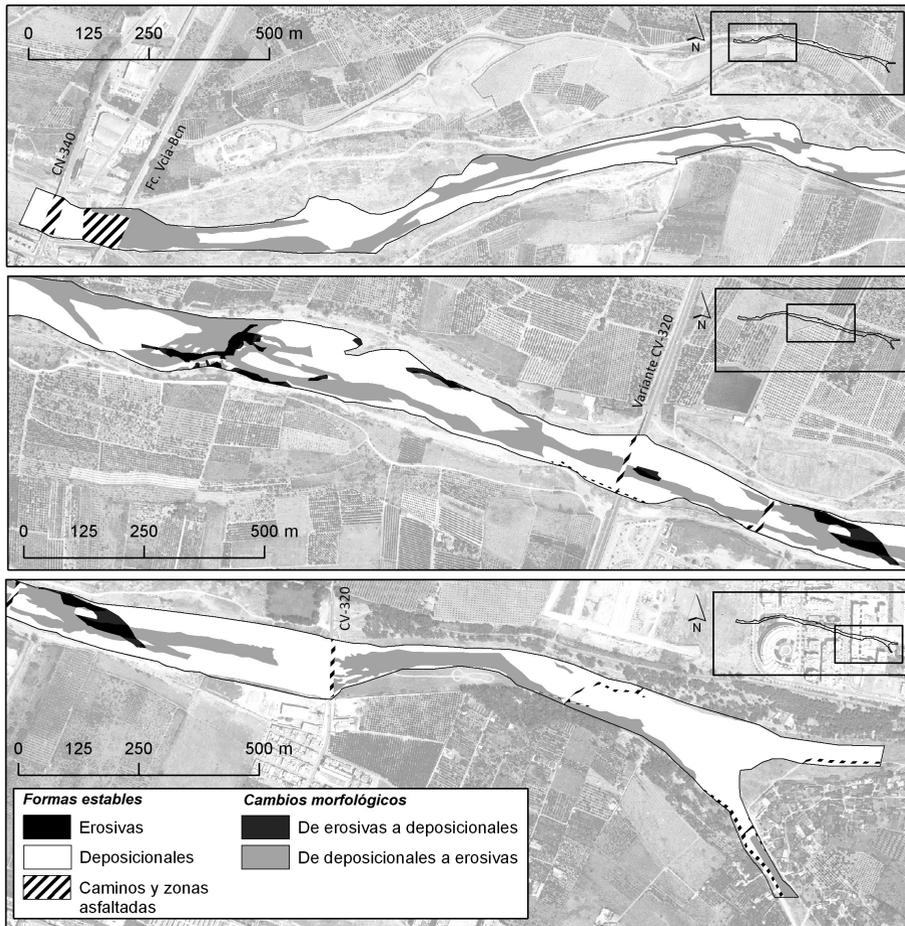
La cartografía elaborada con la información posterior a la riada refleja además un notable incremento de los procesos erosivos en el cauce (figura 4). En esta ocasión, la superficie ocupada por afloramientos de roca madre superaba las 11'2 ha, un incremento

Figura 4. Cambios en las formas fluviales generados por la crecida.

que se debía fundamentalmente a las zonas ocupadas por las argilitas, que alcanzaban las 8,5 ha. Este avance se produjo principalmente aguas abajo del puente de la CV-320, donde se hicieron patentes los procesos de erosión basal.

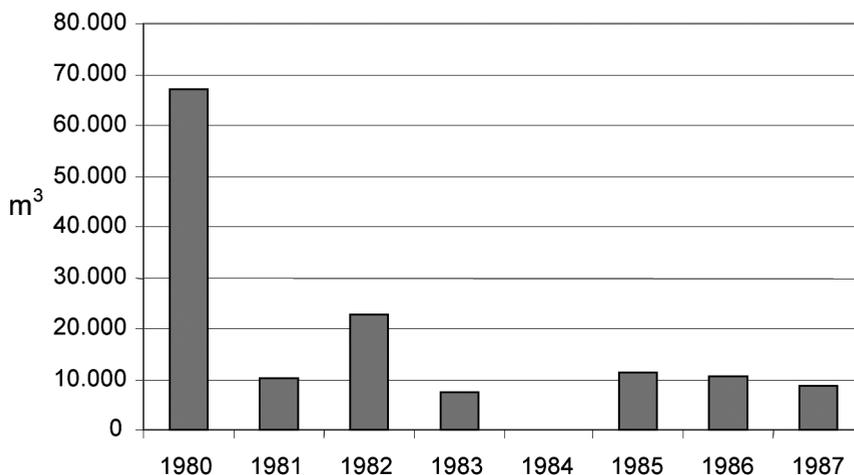
Figura 5. Extracción de áridos en el Palància entre 1980 y 1988 (Fuente: Pardo Pascual, 1991). Elaboración propia.

2008). Entre 1980 y 1988, la CHJ estimó en 137.925 m³ el sedimento extraído en el río (PARDO, 1991; SEGURA, 2004) (figura 5). Por otra parte, según datos aportados por Cobo (2008), la sedimentación acumulada en el embalse del Regajo desde su construcción en 1959 fue de 326.000 m³. Esta cifra³, sumada a la anterior, alcanza un total de 463.925 m³, que divididos por los 85 km del cauce principal dan una tasa de 5.458 m³/km. Además, a tenor de lo sucedido en áreas limítrofes (Pascual, 2004), los cambios de usos del suelo han debido ser importantes en la cuenca y seguramente han contribuido al déficit sedimentario.

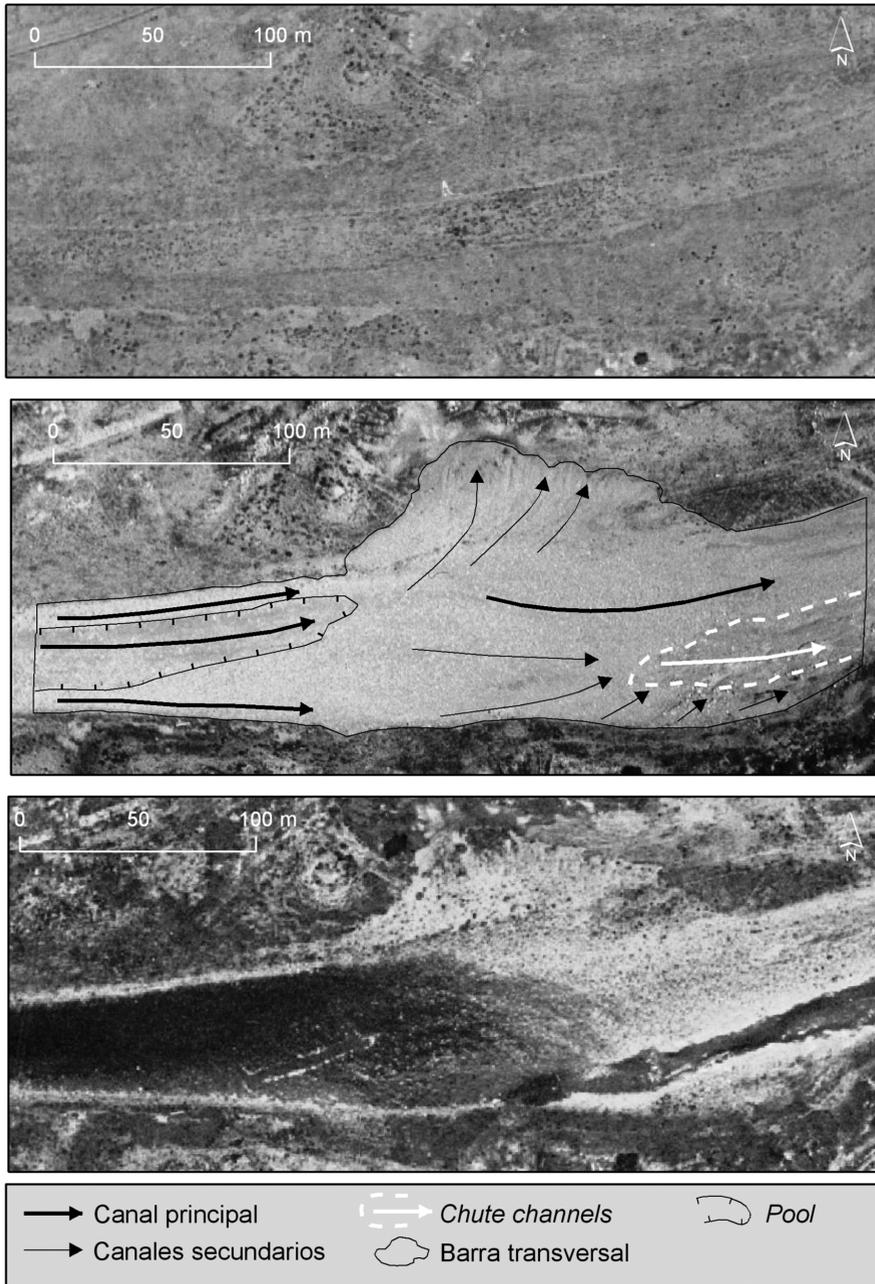
El primer sector se localiza aguas abajo del puente del ferrocarril Valencia-Barcelona. A la salida del puente, el flujo discurre concentrado formando un *pool* y a continuación, se produce la separación del flujo y la consiguiente deposición (figura 6). Como consecuencia, aguas abajo del *pool* (figura 7, cortes transversales 1 a 3) se forma un lóbulo, cuya sección abombada se aprecia en los cortes 4 a 6. A partir del corte 7 y hasta el 9 se observa el final de la acumulación y la formación de un nuevo *pool* en el canal. El perfil longitudinal muestra un lóbulo abombado en la parte distal. En las imágenes se observa además la disección de este lóbulo en numerosos canales secundarios. Ambos datos aportan información sobre la génesis de este depósito: se trata de una barra transversal depositada por la falta de competencia del flujo al expandirse lateralmente. Es posible que esta barra pueda evolucionar en el futuro y quede diseccionada en barras múltiples. De hecho sobre la misma se observa la formación de un *chute channel* que podría ayudar a la disección futura de la barra (figura 6).

Figura 6. Barra transversal formada aguas abajo del puente del ferrocarril. Arriba en el año 2000, antes de la crecida; en el centro, en noviembre de 2000, tras la crecida; abajo en el año 2004.

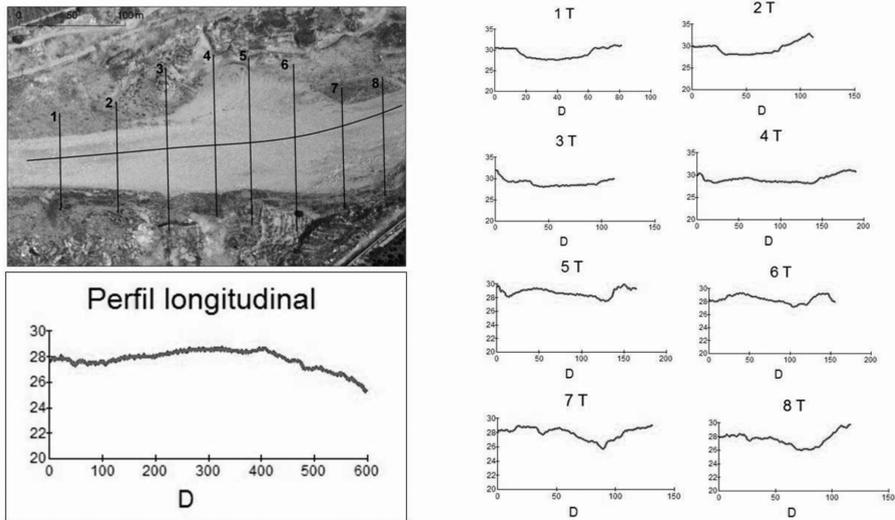
Figura 7. Perfil longitudinal y cortes transversales de la barra situada aguas abajo del puente del ferrocarril realizados a partir del MDE LIDAR de 2003.

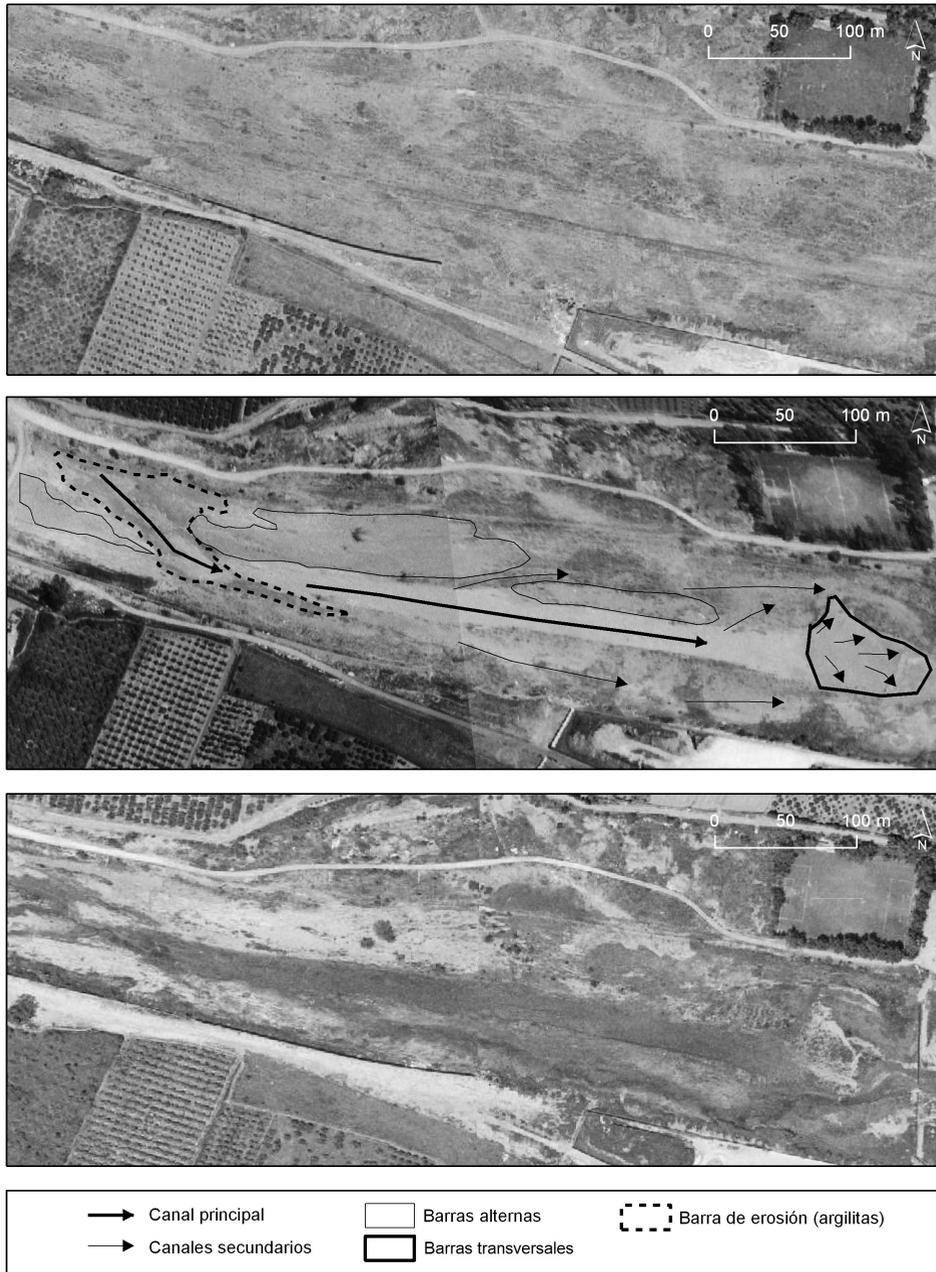
El segundo sector con unos procesos similares se sitúa aguas arriba del puente de Canet d'En Berenguer al Port de Sagunt (CV-320). En este caso, se ha depositado también una barra transversal de menor envergadura que en el caso anterior, pero con una disposición de las formas semejante. La erosión en el canal aguas arriba del depósito (*pool*) es muy clara en este sector (figura 8).

Figura 8. Barra transversal y lóbulo aguas arriba del puente de la CV-320. Arriba en el año 2000, antes de la crecida; en el centro, en noviembre de 2000, tras la crecida; abajo en el año 2004.

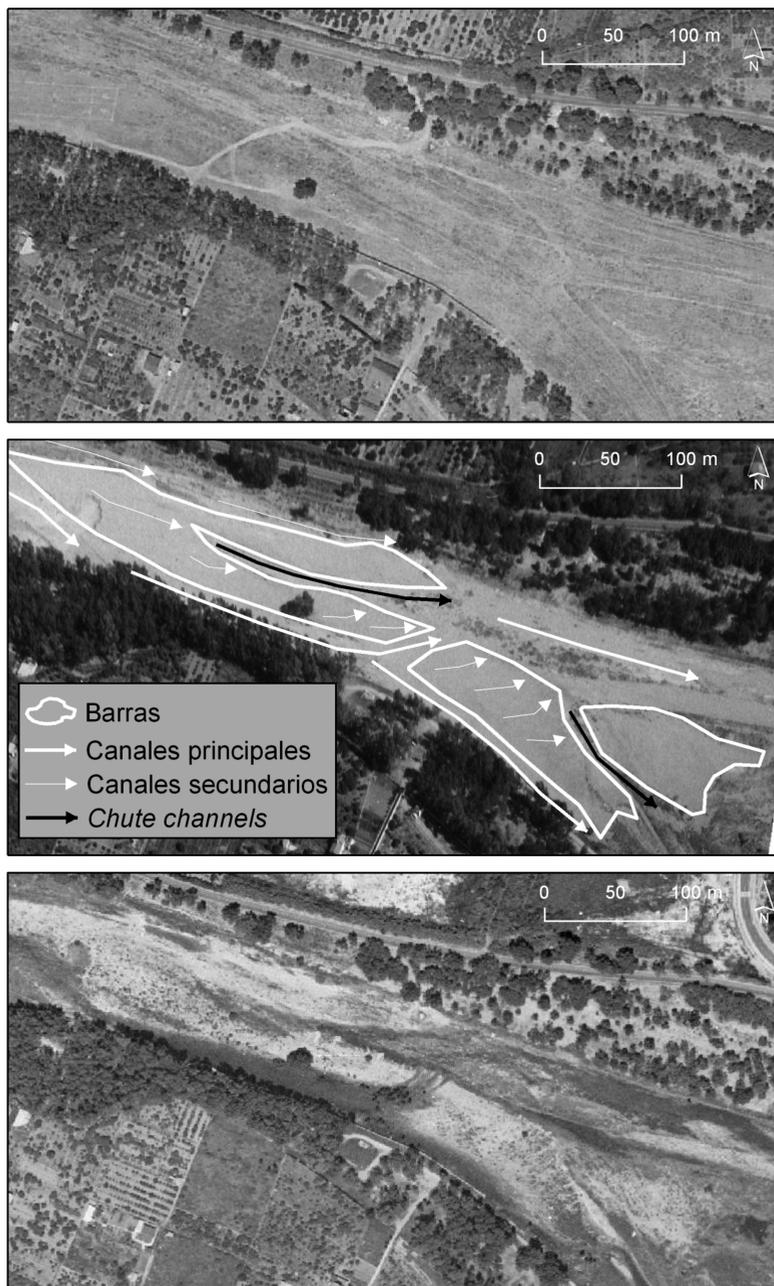
Un de los procesos más repetidos fue la formación de brazos o canales secundarios mediante el proceso de *chute cutoff*, como se observa con claridad, en el tercer sector, justo antes de la bifurcación de la isla fluvial que se forma en la desembocadura. Aguas abajo de la zona de erosión provocada por el puente se forma una gran acumulación de sedimentos de grueso calibre. Se trata de un depósito en forma de barra lateral que se inicia después de un *pool*. Al inicio de este sector el flujo discurre concentrado en un canal lateral por la margen derecha, mientras que en la parte distal, el canal se desdibuja y el flujo diverge sobre una gran barra formando caras de avalancha. Por otra parte, la formación de un *chute channel* disecciona parcialmente la barra. Probablemente, en sucesivas crecidas estas barras queden completamente diseccionadas y formen un conjunto de barras mediales complejas (figura 9).

Figura 9. Barra lateral y *chute canal* aguas arriba de la bifurcación de la desembocadura. Arriba en el año 2000, antes de la crecida; en el centro, en noviembre de 2000, tras la crecida; abajo en el año 2004.

El puente de Canet d'En Berenguer al Port de Sagunt (CV-320), debido a un diseño inadecuado, actuó como barrera al flujo. No sólo estaba mal dimensionado, sino que además queda parcialmente cegado en el sector central. Durante la crecida del 2000 el descalzamiento de las pilas afectó a una sección de unos 90 m, localizados entre la margen derecha y la zona ciega central. La incisión en todo este sector se estima en 1'5 m. Aguas abajo la erosión dejó un canal trenzado con barras en resalte y canales excavados en argilitas (figuras 12 y 14). Aguas abajo, el flujo se concentró nuevamente, para divergir y depositar la barra lateral de la figura 9.

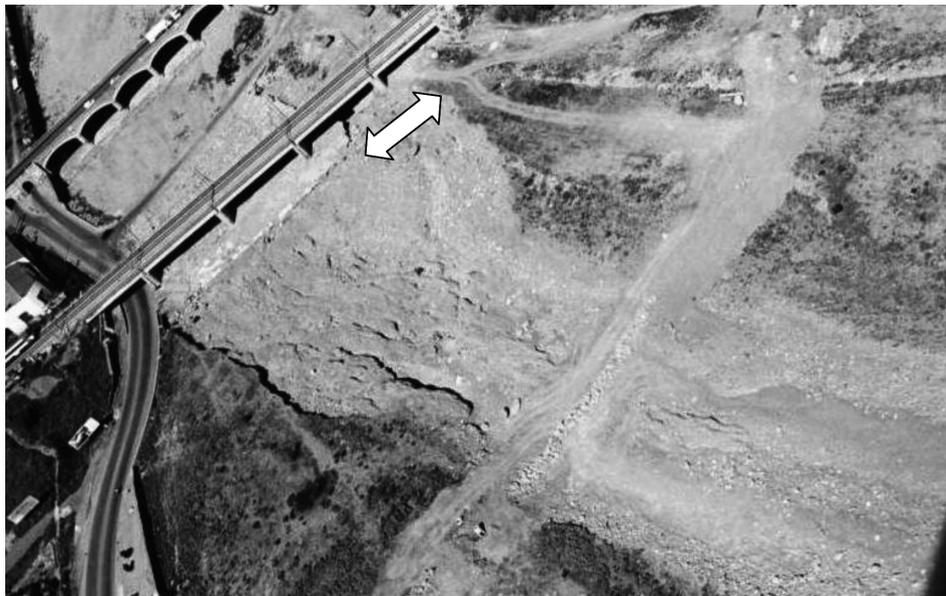
Figura 10. Cauce trenzado formado por procesos erosivos sobre conglomerados aguas abajo del puente del ferrocarril. La flecha indica la erosión de las pilas detallada en la figura 11.

se registró un descalzamiento de las zapatas de unos 2'5 m (Figuras 10 y 11). El efecto del puente se trasladó aguas abajo provocando una fuerte incisión en la roca madre. La erosión formó un modelo de cauce trenzado por disección numerosas microbarras sobre las facies de conglomerado que quedaron en resalte (figura 10).

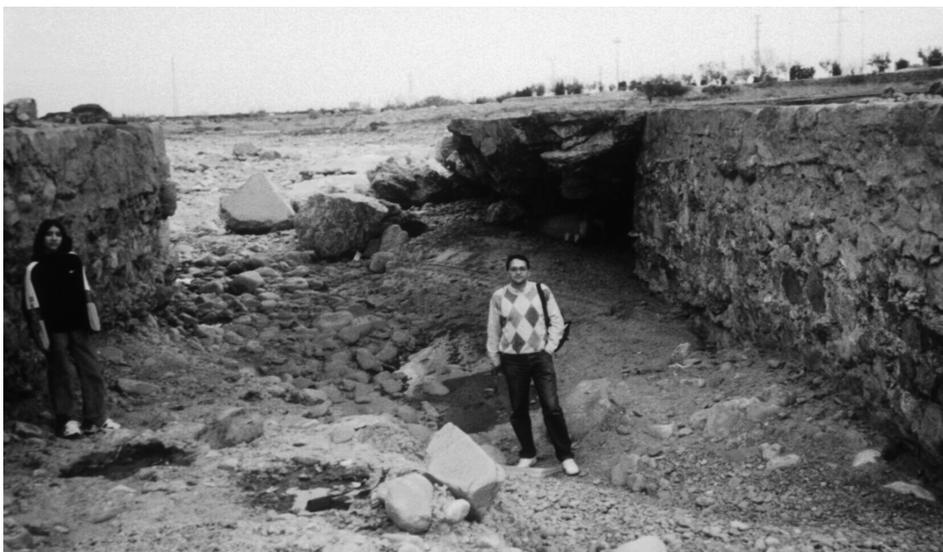
En los puentes, el incremento de la potencia fluvial, generado por el estrechamiento de la sección transversal al atravesar el puente, produjo la zapa basal de las pilas. En el puente del ferrocarril la incisión se concentró en el segundo ojo más próximo a la margen izquierda, ya que, a diferencia de los otros, estaba desprovisto de refuerzos. El elevado caudal que pasó por la sección facilitó que la erosión se concentrara en este vano, donde

Figura 11. Zapatas descalzadas del puente del ferrocarril.

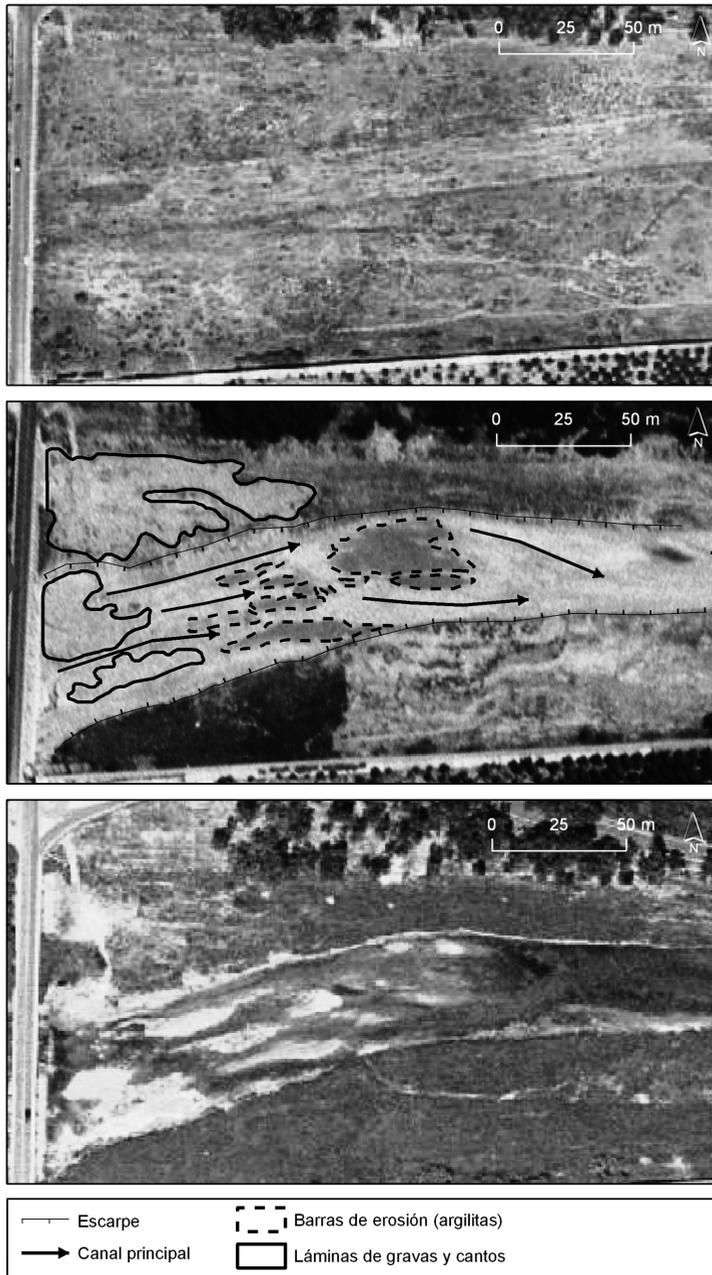
Figura 12. Canal trenzado con barras en resalte y canales excavados en argilitas aguas abajo del puente de la CV-320. Arriba en el año 2000, antes de la crecida; en el centro, en noviembre de 2000, tras la crecida; abajo en el año 2004.

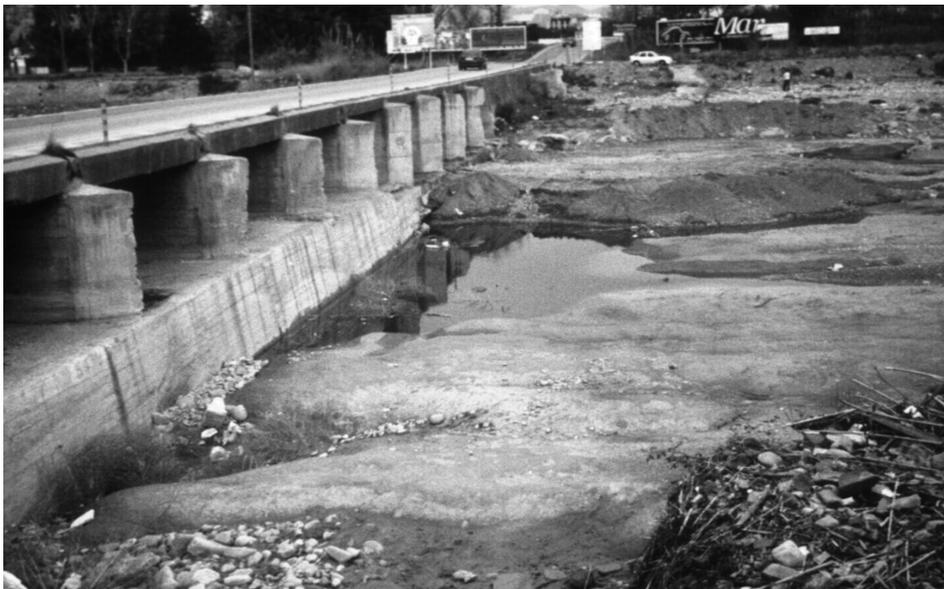
Figura 13. Erosión basal sobre las argilitas pleistocenas en el puente de la CV-320.

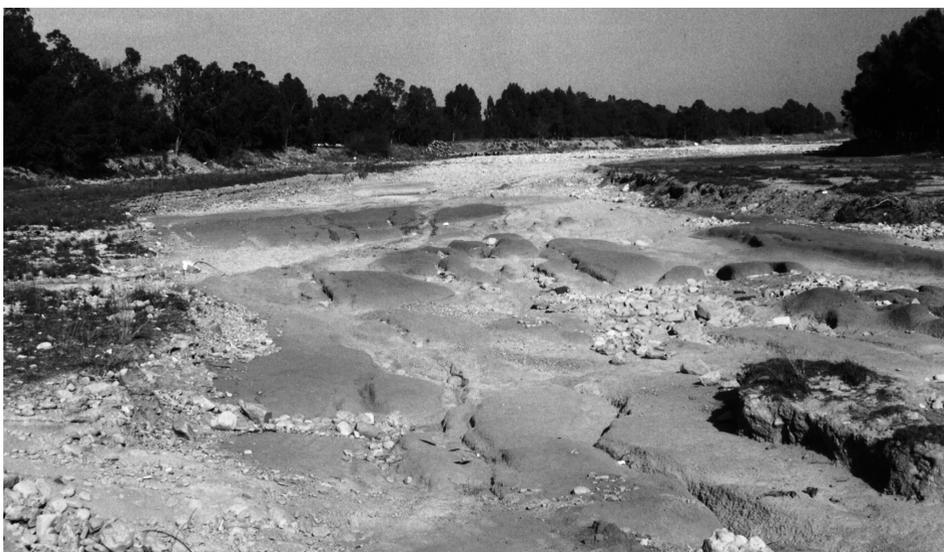
Figura 14. Barras y canales labrados sobre argilitas rojas aguas abajo del puente de la CV-320.
