TERRA. Revista de Desarrollo Local

Número 8 (2021), 442-473

# **Lugares olvidados. Degradación ecológica y abandono institucional en la cuenca alta del río Mijares (Teruel)**

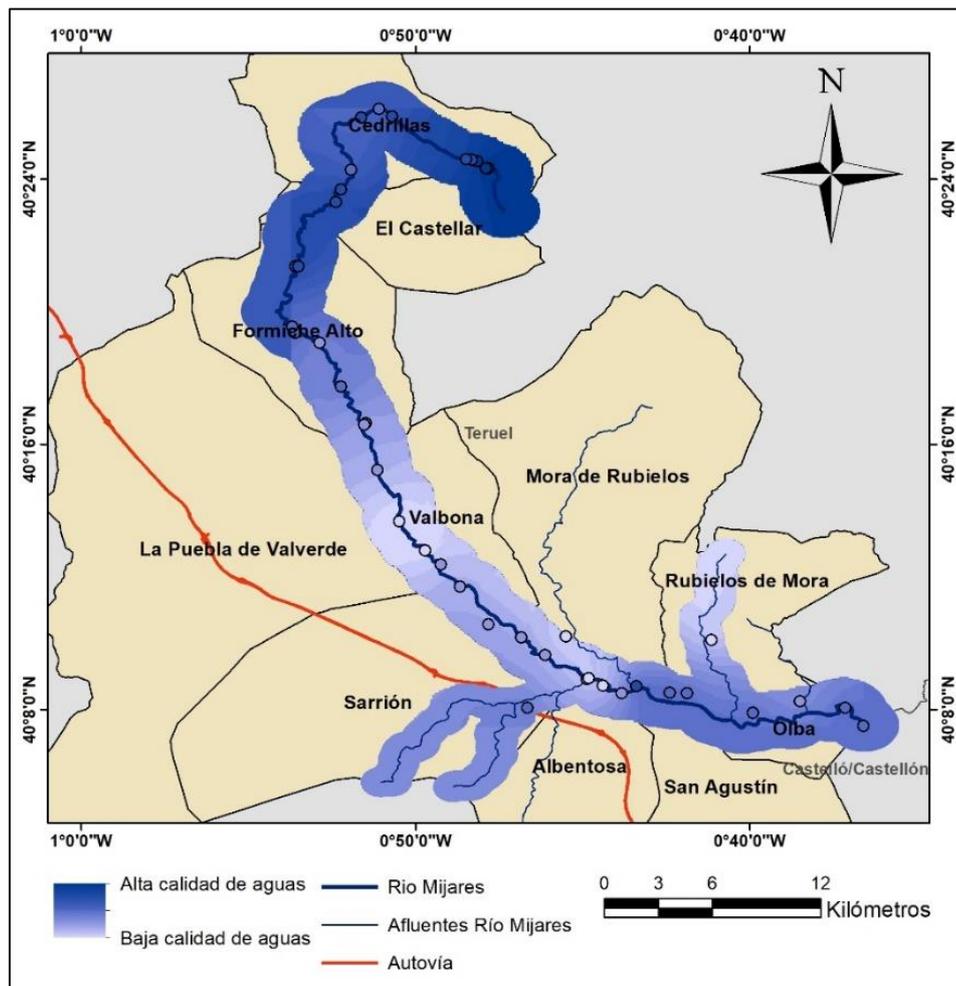
**Figura 6. Cartografía cualitativa del estado ecológico de la cuenca alta del río Mijares a partir de puntos de control**

Del trabajo realizado durante evaluación cualitativa de los indicadores físico-químicos del río Mijares se elabora la Figura 6, que muestra cómo la calidad de las aguas experimenta una degradación conforme las aguas se alejan del nacimiento. Este hecho puede deberse a la menor influencia humana en las partes más altas del río, mientras que ésta se va incrementando paulatinamente a medida que el río abandona la Sierra de Gúdar y se abre en el páramo de Sarrión. De entre los 11 municipios que albergan la cuenca alta del Mijares, los tramos con una calidad de las aguas más elevada se corresponden con Cedrillas y El Castellar.

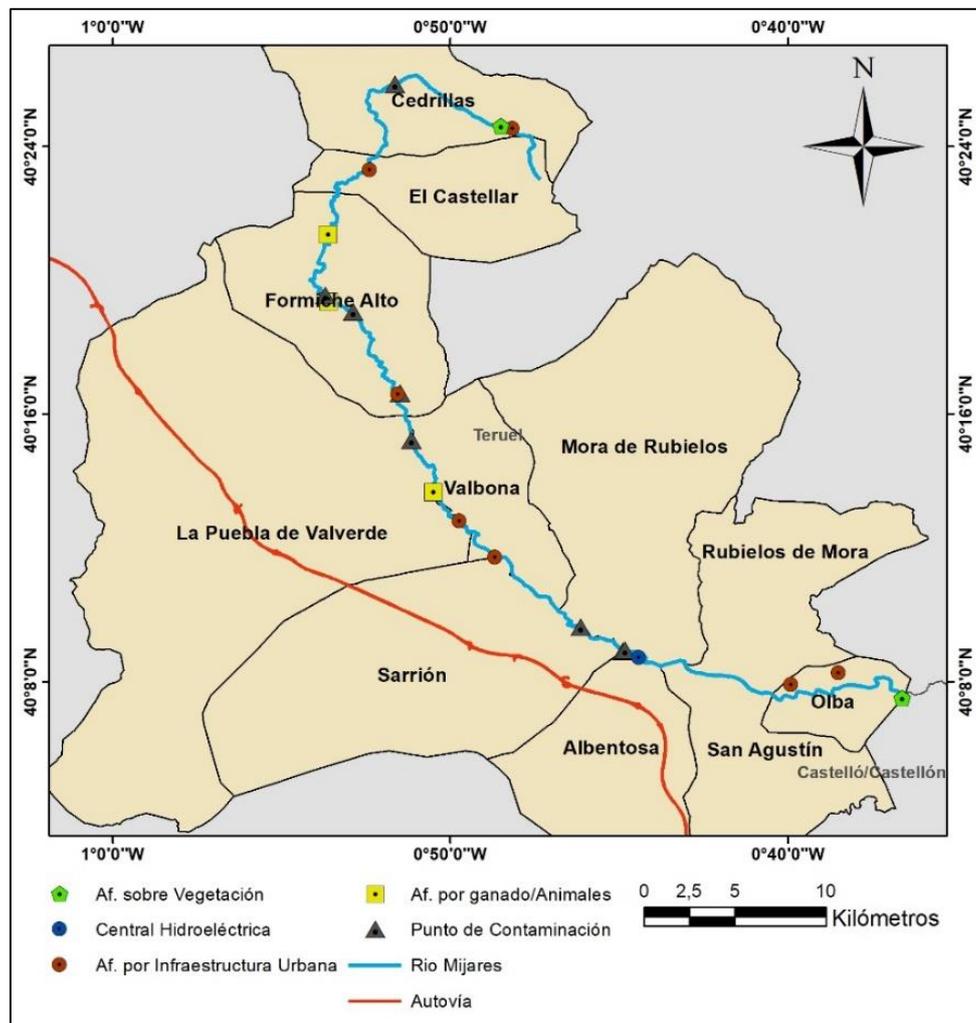
Figura 7. Mapa de las principales afecciones ambientales en el río Mijares en su cuenca alta

La Figura 7 representa las afecciones ambientales y los puntos de contaminación que se han ido encontrando a lo largo de la cuenca del Río Mijares. La gran mayoría están estrechamente relacionadas con actividades humanas y se localizan en los municipios

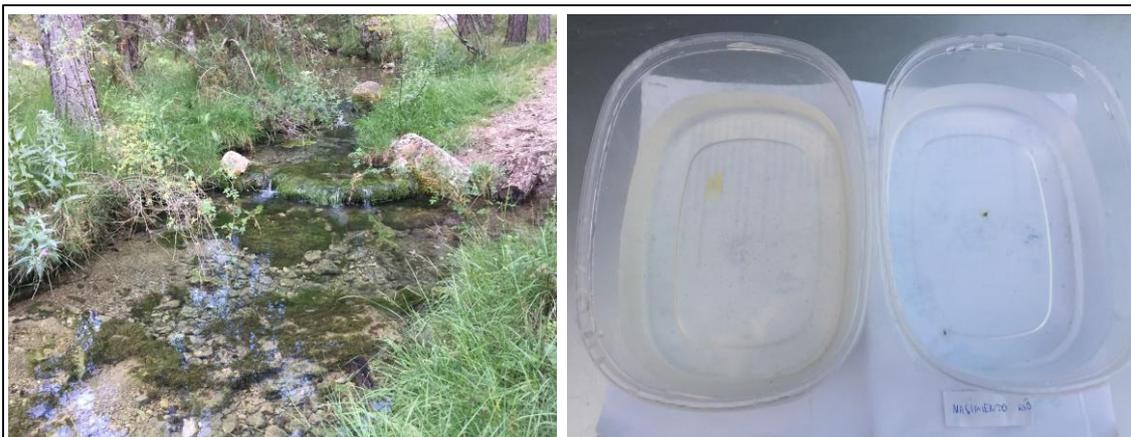
Por otro lado, dentro del término municipal de Formiche Alto, la calidad de sus aguas experimenta un descenso, lo cual es indicativo de que en dicho municipio comienzan a manifestarse impactos ambientales significativos (Figura 9). Algunas de las especies identificadas son el berro de agua (*Rorippa nasturtium-aquaticum*), lenteja de agua (subfamilia *Lemnoideae*) y la berra (*Apium nodiflorum*), cuya presencia es un indicador de contaminación. Del mismo modo, dicha degradación se ve reflejada en el estudio de turbidez donde el agua adquiere coloraciones más amarillentas con presencia de

**Figura 8:** Imagen de un segmento del cauce del río Mijares situado en su nacimiento. **Figura 9:** Muestras de agua tomada en el nacimiento del río Mijares y en el municipio de Formiche Alto. Imágenes de los autores.

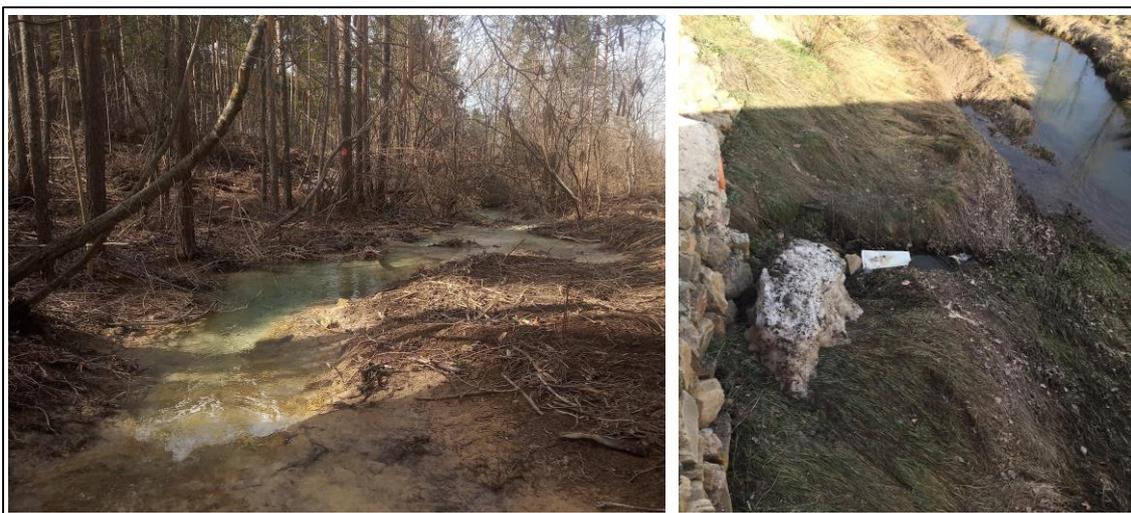
Hasta el momento las afecciones y puntos de contaminación señalados, situados en las proximidades del nacimiento, se encontraban ubicados en un tramo del río Mijares con calidades del agua más elevadas. A partir de ahora el número de impactos se ve incrementado y la calidad del agua disminuida. La siguiente afección se encuentra dentro del término municipal de Formiche Alto, y se corresponde con la presencia de un importante rebaño de ganado bovino que supone una carga de residuos orgánicos de esta cabaña. No obstante, la afección más notable y una de los más importantes en la cuenca alta, es el punto de vertido del matadero de Formiche Alto (Figura 11). Allí el río sufre una degradación en la calidad de sus aguas, lo cual se refleja tanto en las proximidades de este equipamiento, como aguas abajo. Ambos puntos de contaminación presentan una exuberante población de vegetación acuática, con especies como la berra (*Apium nodiflorum*), y un lecho colmatado de cieno gris y malos olores. También cabe destacar que, en dichos puntos, el río presenta un caudal bastante bajo, lo cual puede haber favorecido la aparición de los impactos (Figura 12).

**Figura 10:** Destrucción del bosque de avellanos con maquinaria pesada cerca del nacimiento del río. **Figura 11:** Presencia de basuras en el cauce del río durante su transcurso por el pueblo de Cedrillas, con aguas turbias.

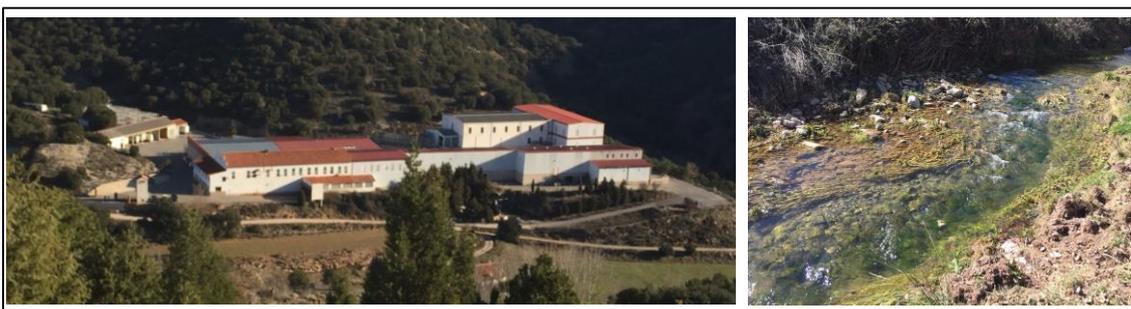
Por último, cerca de los límites del término municipal localizamos una afección por infraestructura urbana y un punto de contaminación. Ambos impactos se encuentran localizados en la misma área, donde el río se ve obstaculizado por la construcción de una carretera. La contaminación la produce una acequia que vierte aguas de calidad pésima (Figuras 13 y 14). La presencia de una gran cantidad de espuma es indicativa de la existencia de jabones. También se ha detectado una capa de aceites y grasas. Además, cabe destacar el nivel de turbidez y el mal olor que presentan sus aguas. Se trata de un vertido residual urbano sin ningún tipo de depuración.

**Figura 11: Imagen del matadero ubicado en las afueras del núcleo de población, dentro del término municipal de Formiche Alto. Figura 12: El río Mijares a su paso por el matadero.**

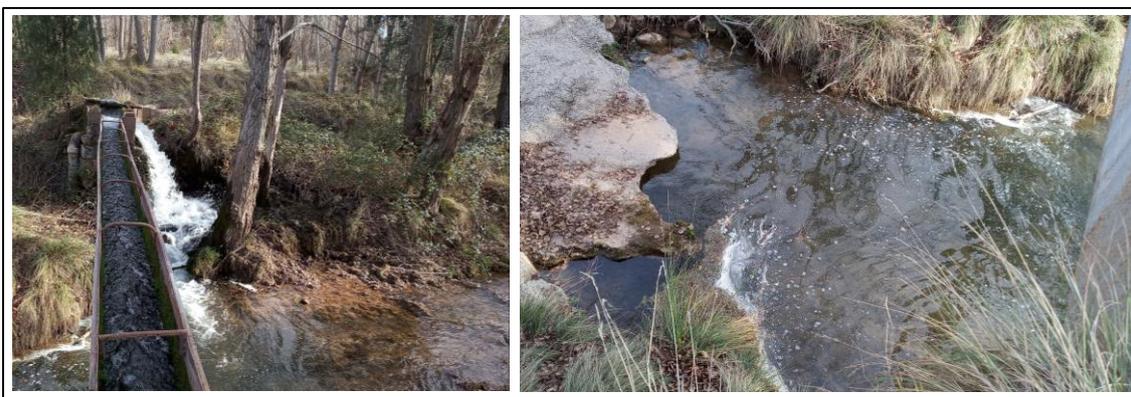
**Figura 13: Vertido de aguas residuales de una acequia directamente sobre el cauce. Figura 14: Estado de las aguas en el punto de vertido.**

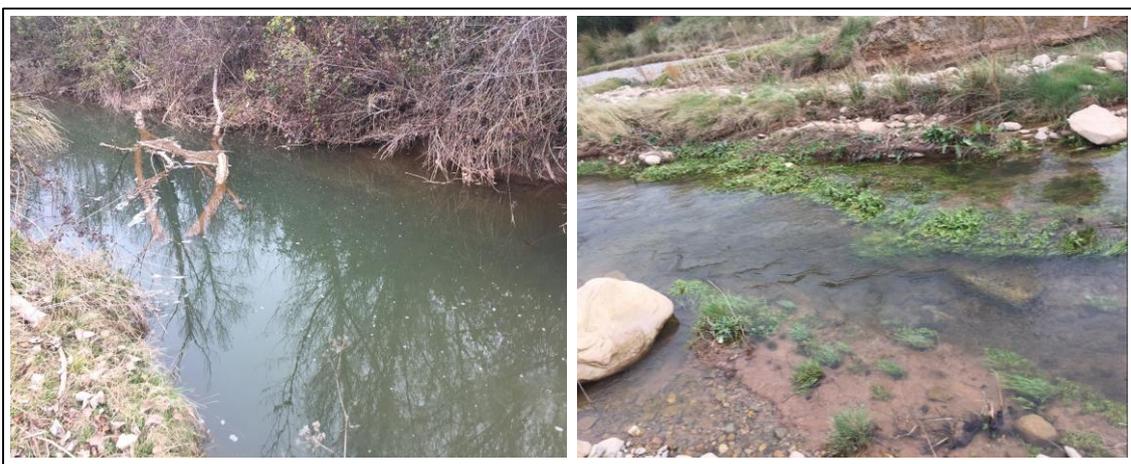
Una vez el río atraviesa el término municipal de Formiche Alto, sus aguas limitan diversos municipios. En el tramo fronterizo entre La Puebla de Valverde y Valbona encontramos diversas afecciones y un punto de contaminación que se relaciona con un posible vertido debido a la presencia de una granja bovina en sus proximidades, junto con la carga contaminante que ha adquirido en Formiche Alto, de forma que las aguas manifiestan un alto grado de eutrofia. La contaminación con materia orgánica podría explicar la presencia de una gran población de berro de agua (*Rorippa nasturtium-aquaticum*), una especie de flora acuática que en grandes cantidades puede ser indicador de exceso de nutrientes. En dicho punto encontramos por primera vez varios anfibios, todos ejemplares de sapo espinoso (*Bufo bufo*), aunque desarrollaban un comportamiento extraño, y algunos de ellos estaban muertos. Seguidamente hallamos una afección por presencia de ganado vacuno con acceso directo al agua del río, lo que supone un impacto sobre la calidad de sus aguas y un incremento del aporte de materia orgánica.

Cabe destacar que la turbidez del agua se incrementa respecto al punto anterior y aparece una coloración amarillenta y mal olor, lo cual es indicativo de una posible afección por presión ganadera. Además, también se hace evidente la presencia de fauna silvestre, en especial del jabalí (*Sus scrofa*). Por último, localizamos una afección por infraestructura en tanto que una carretera cruza el río. Al igual que en punto anterior, el estado de la calidad de las aguas se mantiene bajo, con la existencia de burbujas, relacionadas con la presencia de jabones, y una elevada turbidez. En el tramo entre los límites municipales de Sarrión y de Mora de Rubielos encontramos diversos ambientes. Por un lado, el río a la altura del complejo turístico el Molinete presenta un lecho fluvial con abundantes fangos de color cieno y algas que muestran una calidad de las aguas deficiente; un poco más adelante la calidad mejora al recibir las aguas cristalinas del manantial de Babor, si bien su caudal se ve resentido por una captación para usos hidroeléctricos.

**Figura 15:** El río Valbona entre La Puebla de Valverde y Valbona, con aguas residuales urbanas por una depuración deficiente. **Figura 16:** Presencia de berro de agua (*Rorippa nasturtium-aquaticum*) en esa misma zona. Fotografías de los autores.

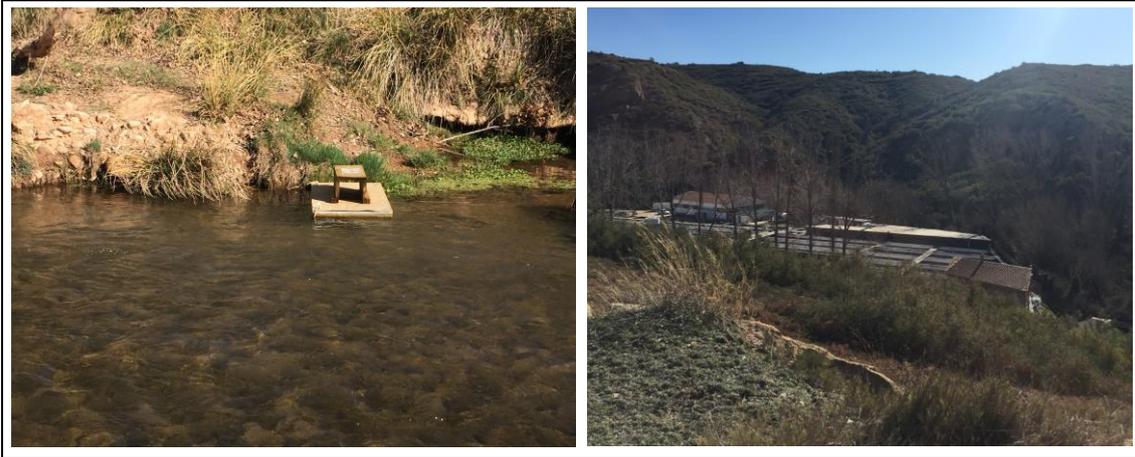
Unos metros río abajo, la persistencia de la contaminación se hace evidente. La cantidad de vegetación acuática sigue siendo elevada y, de nuevo, encontramos trampeo para visón americano (*Neovison vison*). Finalmente, localizamos una afección por infraestructura, correspondiente a la central hidroeléctrica de Los Toranes, la primera y principal obra de retención y derivación de aguas de la cuenca alta. En su cola se observa una gran acumulación de lodos y unas aguas de color verdoso. Esta infraestructura hidráulica

**Figura 17: Trampa para el visón americano (*Neovison vison*), en el tramo fronterizo entre Mora de Rubielos y Albentosa. Figura 18: Piscifactoría sobre el río Albentosa en La Escaleruela.**

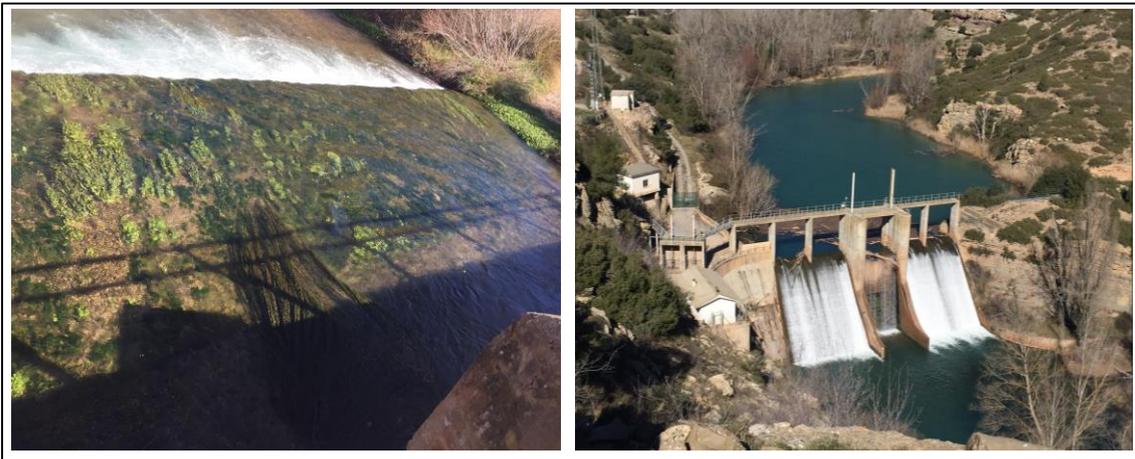
**Figura 19: Río Albentosa con presencia de berro de agua (*Rorippa nasturtium-aquaticum*), en el tramo fronterizo entre Mora de Rubielos y Albentosa. Figura 20: Presa de Los Toranes, epicentro de un importante conflicto ambiental por su probable derribo.**

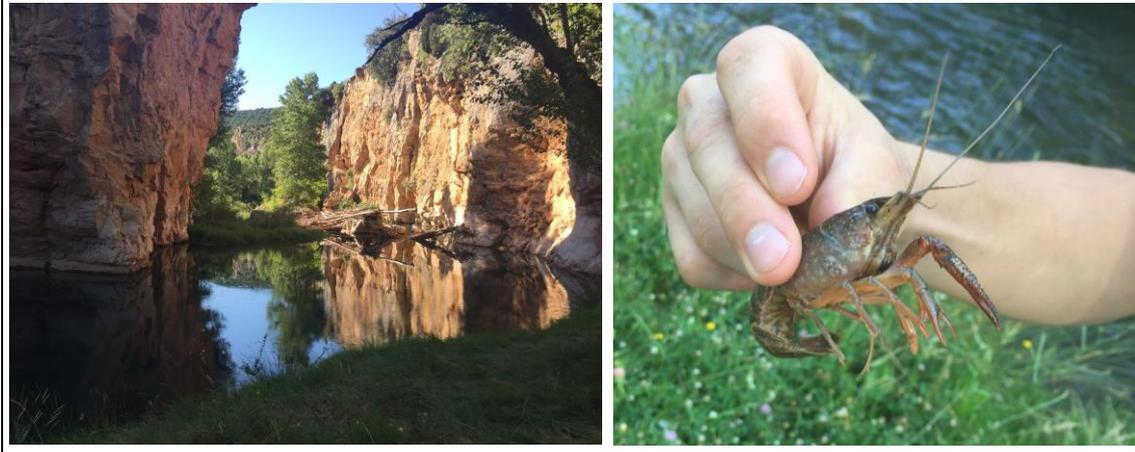
El siguiente sector del río se encuentra entre las fronteras de otros dos municipios, San Agustín y Rubielos de Mora. Generalmente, el río presenta una exuberante vegetación de ribera, así como un abundante caudal, lo cual tiene como consecuencia la reducción de la concentración de contaminación. En cambio, encontramos algunos individuos de cangrejo americano (*Procambarus clarkii*), una especie invasora actualmente extendida. Por ello, aunque en apariencia evoque un mejor estado ecológico, la presencia de dicha

**Figura 21:** La Fonseca, tramo en el que se encajona el río formando un impresionante cañón. **Figura 22:** Individuo de cangrejo americano (*Procambarus clarkii*), en el tramo fronterizo entre San Agustín y Rubielos de Mora.

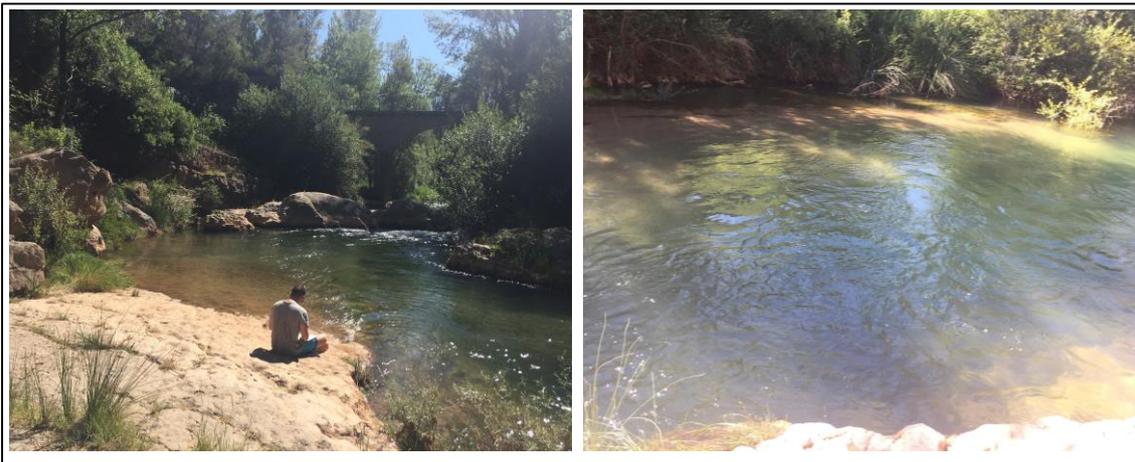
**Figura 23:** Puente del Cantal donde aparecen de nuevo espumas. **Figura 24:** Aguas con un bajo nivel de turbidez en ese mismo punto.

El nuevo punto de muestreo se encuentra en las proximidades del “Puente del Cantal”. Se trata de una zona de frondosa vegetación de bosque de ribera, pero con grandes signos de antropización como advierte la disposición de un canal paralelo al río. Destaca la gran presencia de bloques, en los que encontramos una pequeña área de playa fluvial de losa

de piedra concurrida por numerosos bañistas en verano. Por lo que respecta al cauce, es muy irregular, con oscilaciones de anchura y profundidad. En cuanto a la calidad de sus aguas, se hace presente una elevada turbidez, así como el predominio de algas sobre el fondo y espuma en su superficie.

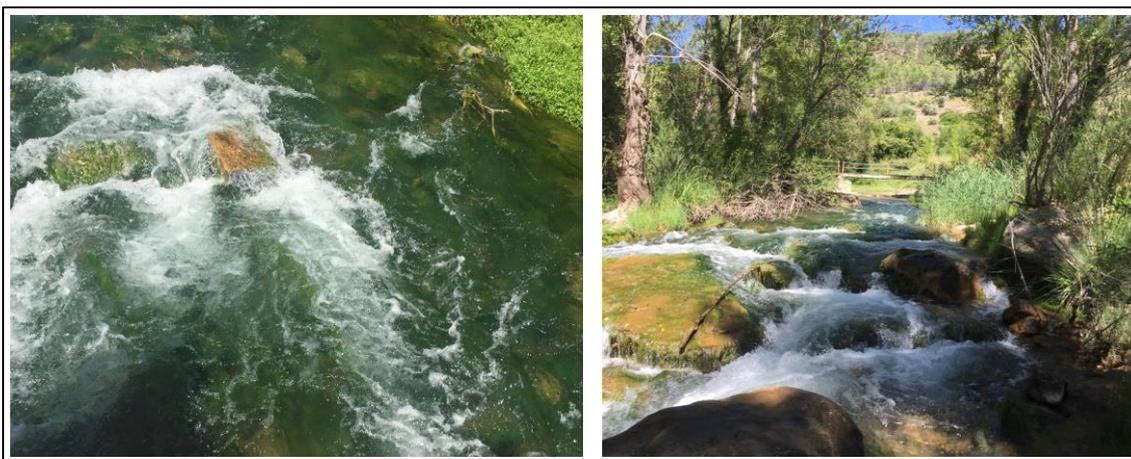
A partir de este punto, la calidad tanto de las aguas como de la vegetación de ribera es alta, si bien es cierto que siguen apareciendo a lo largo de varios puntos en torno a Los Giles y Los Villanueva indicadores de contaminación como la proliferación de algas, aguas turbias o fondos de lodos grises. En todo caso, al haber un mayor caudal y una mayor velocidad de flujo, que contribuyen a la oxigenación de las aguas, la calidad va mejorando a medida que va discurriendo hacia Olba.

**Figura 25: Concentración de algas en el lecho del río. Figura 26: El río Mijares sobre un lecho de roquedo con fangos, pero con menores niveles de turbidez.**
