JOSÉ LUIS JIMÉNEZ SALVADOR, ENRIQUE DÍES CUSÍ, JOSÉ M. CRUSELLES GÓMEZ

EL CASTELLET (TURÍS, VALENCIA). INTERVENCIÓN ARQUEOLÓGICA DENTRO DEL PROYECTO DE CONSOLIDACIÓN Y PUESTA EN VALOR DEL CASTILLO

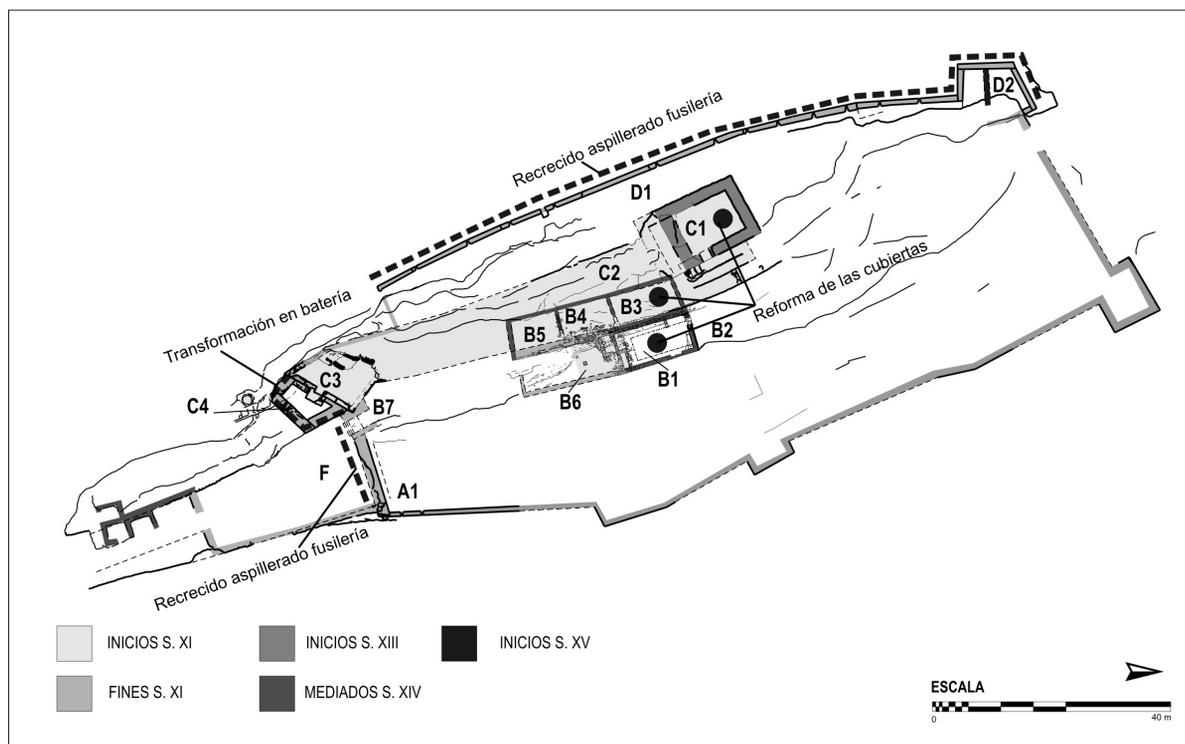
Fig. 1. Castell (Turís). Planimetría general y distribución de los sectores.

En la zona de la Entrada y Muralla Sur se realizó en A1 una limpieza superficial en todo el espacio entre B7 y la muralla, dejando al descubierto la roca. Solo en la zona E se pudo llevar a cabo un sondeo por conservar suficiente estrato arqueológico. En F se abrió un sondeo junto al paramento exterior de la Muralla Sur para comprobar el estado del mismo y sus cimientos. En B7 se realizó un sondeo en la zona de la entrada S para determinar la conservación de las estructuras de la puerta y la estratigrafía, muy afectado por la erosión resultante del paso de visitantes.

En la denominada Casa del Señor, la estancia B1, identificada como la cocina o *Pastador*, fue excavada en su totalidad. Bajo ella se conserva una cisterna. También se completaron las estancias B3, B4 y B5, identificadas como la *Recambra de la Cambra del senior*, la *Cambra del senior* y el *Estudi del Senior*, respectivamente. Desgraciadamente, la erosión y la caída de los dos muros de contención produjeron la pérdida de la mayor parte de la estratigrafía. También se excavó toda la estancia identificada como la *Sala Gran* o *Sala Major*. Debido a la erosión, sólo se conservaba estrato arqueológico en la mitad N.

En la plataforma superior, sector C, se excavó en primer lugar la zona del Torreón y la antigua entrada (C1-C2) donde llevaron a cabo tres sondeos. El 1, en el ángulo SO del interior del Torreón⁴, permitió comprobar la secuencia de pavimentos. Con el Sondeo 2, al S del Torreón, se vio que la base de la torre era coetánea con los muros que cerraban la cresta rocosa, definiendo así una fase antigua del castillo mucho más pequeño que el actual, en el que el elemento principal y más destacado era el Torreón. Con el Sondeo 3 se documentó la rampa de acceso al Torreón, realizada mediante dos tramos de 120 cm de anchura, incluyendo el parapeto.

En el extremo S se excavó, en primer lugar, C3, una estructura de planta trapezoidal, identificada como una *zawiya*, que presentaba grandes pérdidas estratigráficas en el lado E, debido a la caída del muro de contención y una gran erosión en el ángulo NO como resultado del derrumbe de parte de la muralla. En el interior de la Torre Sur (C4) se halló la estructura del *mhrab* de la *zawiya*. Destaca la ausencia de restos del derrumbe de la torre, lo que se interpreta como resultado de haber sido demolida en el s. XV para convertirla en una batería para una bombardera.

En la Muralla O (Sector D) se realizó en D1 el Sondeo 1 junto a un vano que resultó ser una puerta falsa o excusada que funcionó desde el s. XI hasta el XIV, momento en que fue cegada y parcialmente enterrada por el nuevo pavimento. El Sondeo 2, en la parte más alta del camino de ronda, confirmó que la datación del Sondeo 1 podía aplicarse a toda la muralla y su camino de ronda.

En D2 sólo se pudo excavar la zona más al N de la Bestorre NO, ya que la mayor parte de la superficie sólo pudo ser objeto de una limpieza superficial debido a la erosión resultante de la caída del muro de cierre O.

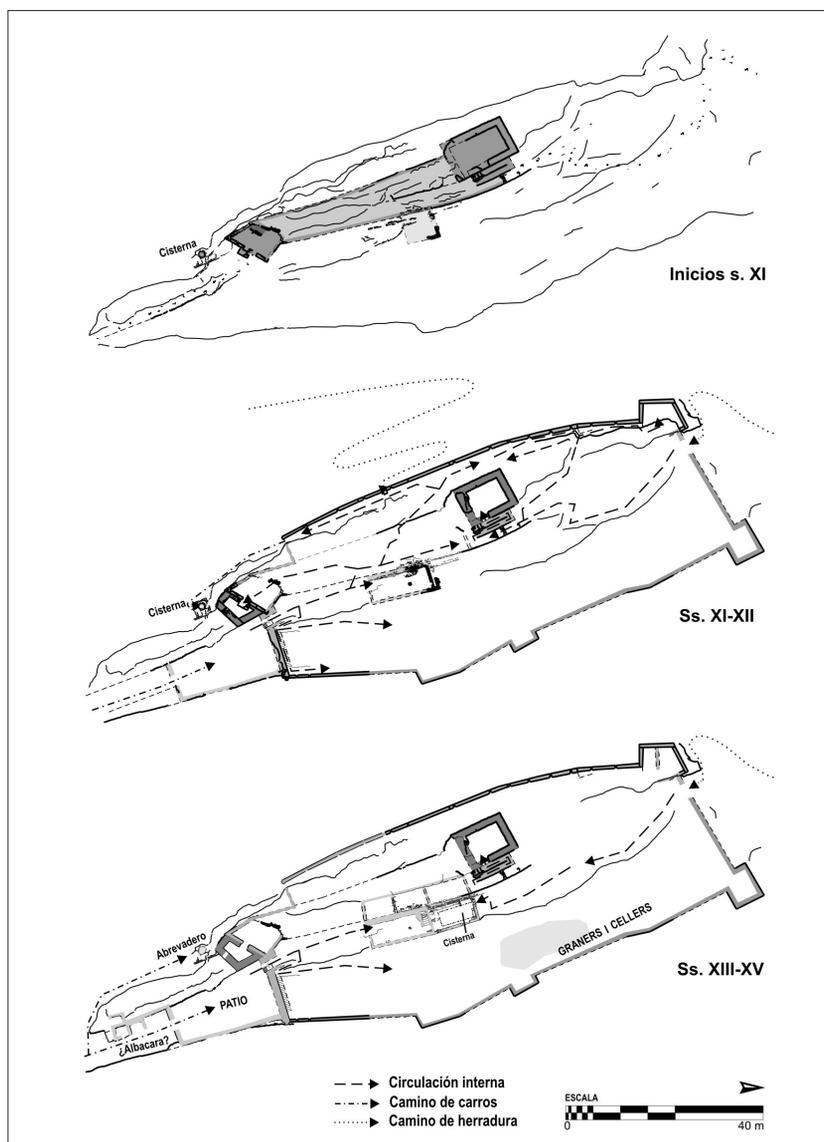
Fig. 2. Evolución histórica del castillo.

La primera fortificación podría datarse a comienzos del s. XI. El *hsin Turis* (castillo de Turkish -probablemente de *Turris*, torre-), junto con el castillo de Buñol, controlaban el camino natural que, a través del río Magro y sus afluentes, llevaba al llano de Utiel-Requena.

Esta primera construcción, de sólo 500 m², se componía de un torreón y de una *zawiya* (oratorio y sepultura), unidos por una doble muralla. El primero tenía un acceso propio por el lado N pues a través de una pequeña puerta se podía acceder a una rampa en zigzag y a una plataforma de madera desde la cual se alcanzaba la entrada al torreón. Serviría de residencia de una pequeña guarnición, de almacén de pertrechos y para el control visual del territorio.

A mediados del s. XI la taifa de *Balansiya* reorganizó la defensa de sus fronteras y el *hsin Turis* pasó a jugar un papel destacado. El castillo fue ampliado hasta tener una superficie de 3.000 m². El torreón se mantuvo como punto de vigilancia y almacenamiento, así como de última defensa, pero las antiguas murallas se arrasaron y fueron sustituidas por dos nuevas que cerraron los accesos por los lados E y O. En el más expuesto, el S, se construyó una torre adosada al antiguo oratorio, que fue demolido, manteniendo el sistema de canalizaciones que alimentaba la cisterna a extramuros del castillo. Delante de la muralla S se realizó un fuerte aterrazamiento

En el lado E se construyeron una serie de habitaciones para residencia del señor o del gobernador: la sala grande, el estudio, la *cambrá* y la *recambrá*, así como una gran cocina o *pastador* sobre una nueva cisterna de mayores dimensiones (40 m³) que la antigua que, además, estaba extramuros.

En el nivel más bajo del lado E, unido por rampas con la entrada S, había un gran granero, donde almacenaba la producción de cereal del señorío, dos lagares para transformar la vid en vino y tres bodegas para almacenarlo. El torreón, antiguo centro del castillo, quedó ahora relegado a ser un simple almacén de pertrechos y de armas.

A comienzos del s. XV llegó el elemento que transformaría el concepto de la fortificación: el arma de fuego. Los estudios documentales nos informan de que en el castillo había armas ligeras (*spinguardas*) y bombardas. Los restos muestran que a comienzos del s. XV, probablemente con los Boil de Lladró, se replanteó toda la defensa del castillo: se reformó el parapeto de la muralla O transformándolo de almenado con aspilleras a parapeto corrido aspillero, ahora con las aspilleras a mayor altura. En la muralla S, además, se modificó la torre cuya altura se rebajó eliminando la azotea y
