## EL CONVENT DE SANT FRANCESC, PLAZA CRONISTA CHABRET (SAGUNTO). UN AVANCE SOBRE LA INTERVENCIÓN ARQUEOLÓGICA DE URGENCIA 2005

Se presenta aquí un avance de los resultados obtenidos en el sondeo III de la intervención. Las dimensiones de dicho sondeo fueron de: 10,65 x 4,85 m, con un volumen aproximado de 51,65 m<sup>3</sup>. El sondeo proporcionó una amplia secuencia cronológica que abarcaba desde la segunda mitad del s. I d.C. hasta el s. XX. No obstante, el período más relevante en cuanto a estructuras fue el que comprendía los ss. XIV y XV, en los que aparecieron los cimientos y estructuras originarias de parte del claustro del Convent de Sant Francesc de Sagunto.

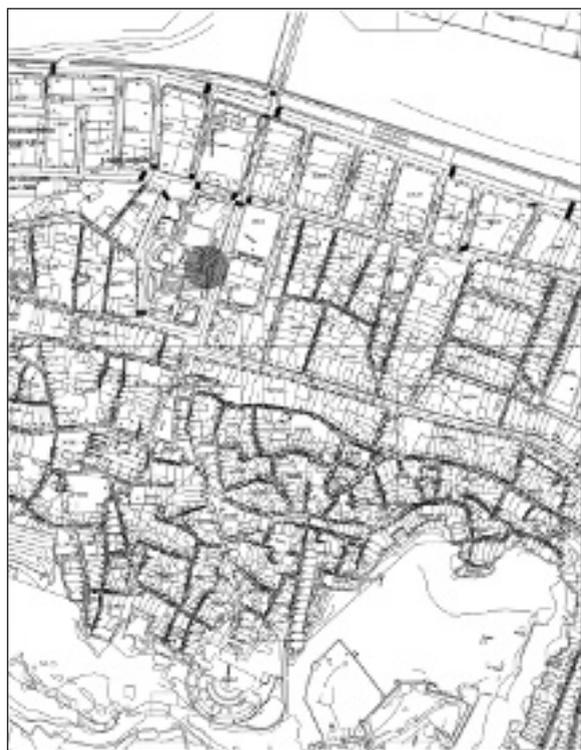
Fig. 1. Situación de la intervención en la Plaza Cronista Chabret.

Este artículo tiene como propósito presentar parte de los resultados obtenidos en la intervención arqueológica de urgencia realizada en el año 2005 en la Plaza Cronista Chabret de Sagunto (fig. 1). Con este objetivo se analiza la secuencia cronológica del sondeo y se examina con detalle los siglos en que aparecen los restos constructivos del antiguo convento de Sant Francesc.

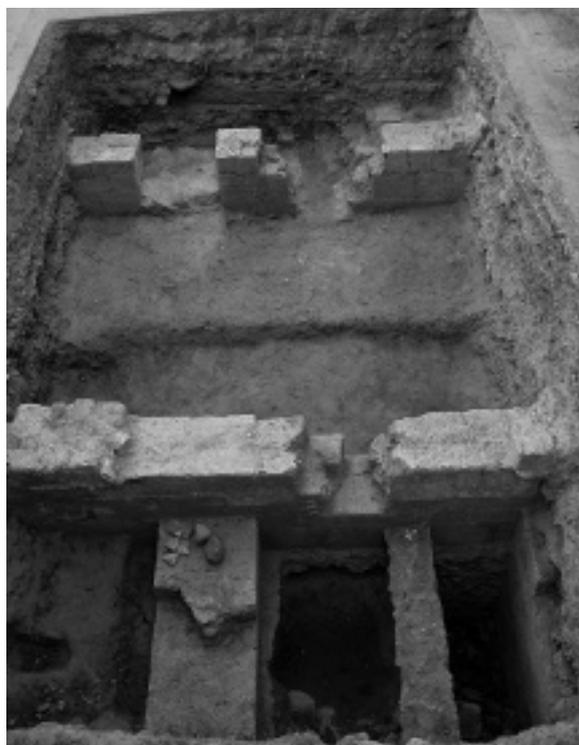
Fig. 2. Vista general del proceso de excavación del convento.

Es el período más relevante del sondeo en cuanto a la entidad de las estructuras documentadas y, por tanto, al que mayor espacio de análisis hemos dedicado. Los cimientos y restos constructivos originarios del convento franciscano aparecieron a 1,5 m de la superficie de la plaza (46,52 m snm). Se erigieron en la primera mitad del s. XIV mediante el apoyo de los prohombres de *Morvedre* y el rey *Pere el Cerimoniós* (fig. 2).

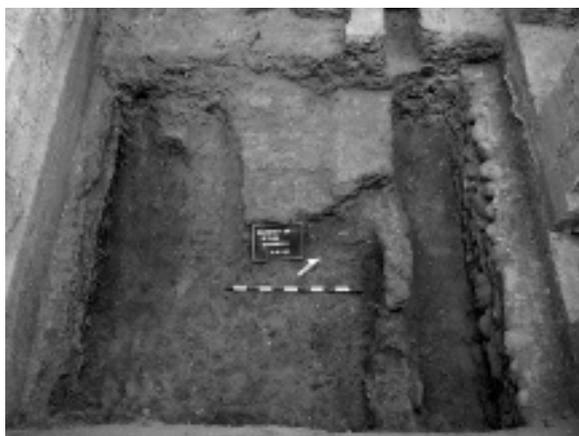
Fig. 3. Vista de la u.e. 3149, s. XIII. Tierra anaranjada arcillosa.

grava, con sus respectivos rellenos de nivelación (uu.ee. 3098-3099 y 3164-3165), y estratos (uu.ee. 3149 y 3172) de tierra anaranjada un tanto arcillosa. Dichos rellenos y pavimentos estaban rotos y recortados por las cimentacio-

nes del convento del s. XIV y por fosas de enterramiento asociadas a él (fig. 3).

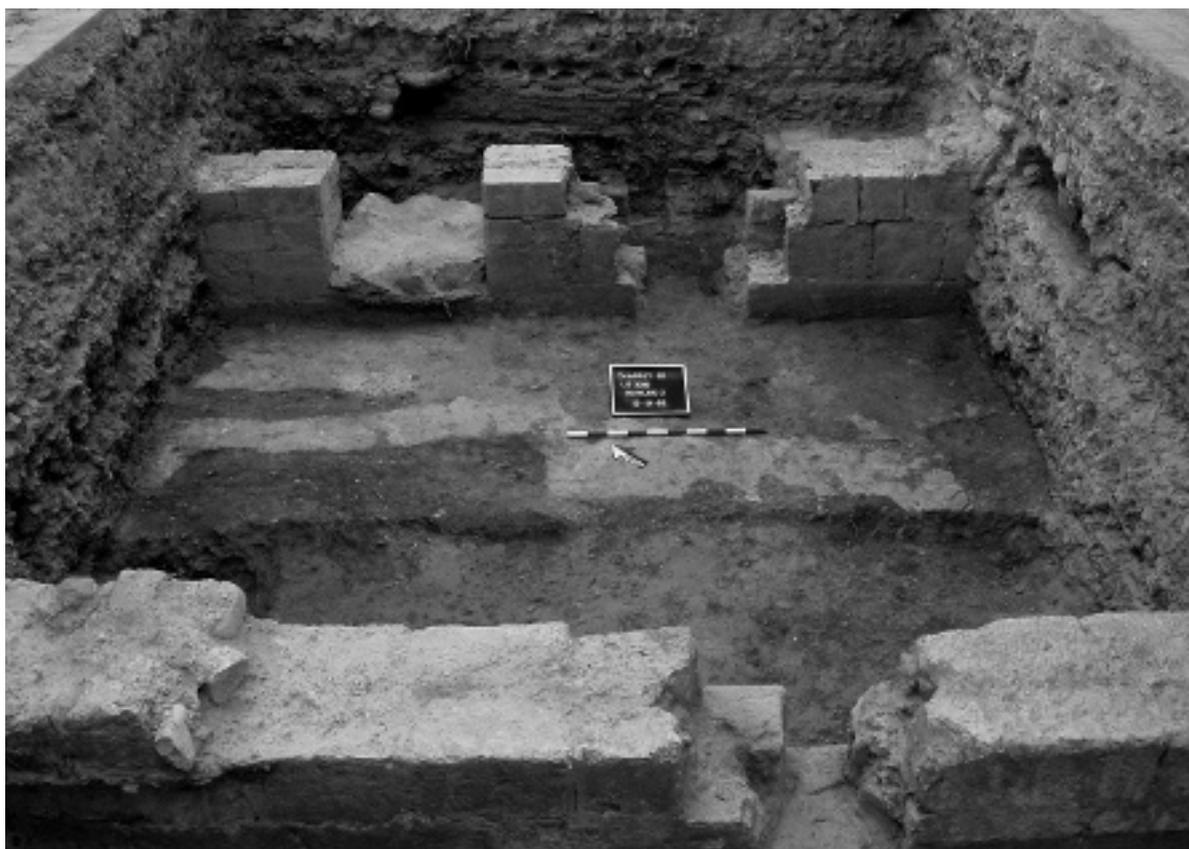
Fig. 4. Primer pavimento o solera (u.e. 3082) asociada a los muros del claustro.

En el s. XIV, se documentaron cimientos y recrecidos de muros de la primera fase del espacio conventual (fig. 4).

Teníamos tres muros paralelos entre sí (3159, 3011 y 3058) que formaban 2 naves orientadas hacia el SO. Una de ellas, la más cercana al corte N, conservaba en uno de sus muros (3011) un vano de unos 90 cm de ancho que interpretamos como entrada al patio del claustro del convento. Llegamos a esta conclusión después de superponer la planta de nuestro sondeo con la planta del convento del s. XIX dibujada por el ejército francés del general Suchet. Así pues, identificamos la nave SO de la galería que circunvalaba el claustro, con una anchura entre muro y muro de 3,52 m y la nave de fachada y cierre SO del convento, con una anchura entre muro y muro de 2,90 m.

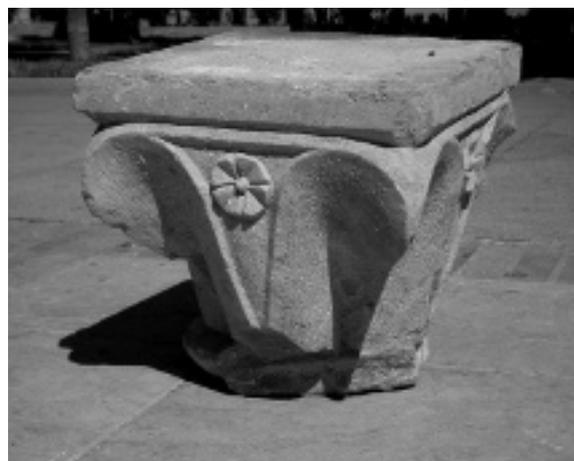
Fig. 6. Capitel de columna cuadrilobulada de hojas carnosas.

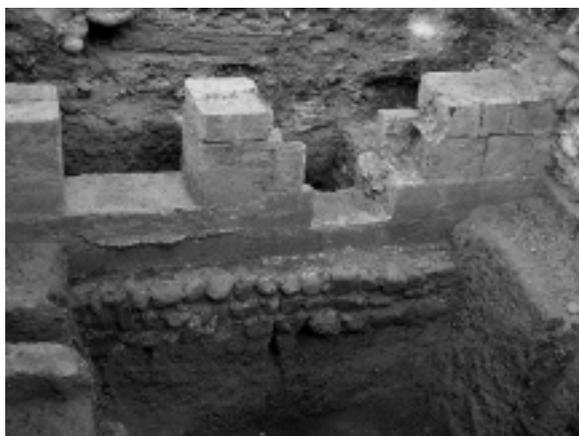
Fig. 7. Vista de la técnica constructiva de las cimentaciones de los muros

Las cimentaciones de los muros alternaban cantos rodados y bloques con tongadas de mortero de cal y grava (fig. 7). Estaban cortando los estratos inferiores y se asentaban directamente sobre un nivel estéril de gravas fluviales (u.e. 3153). En la nave de la galería del claustro, se documentó un pavimento de mortero de cal y grava de finales del s. XIV (u.e. 3082), asociado al vano de entrada al patio del claustro. El pavimento y el vano eran coetáneos y formaban un escalón de unos 20 cm de altura. En el pavimento, que originalmente ocuparía todo el espacio comprendido entre los muros 3011 y 3058, se documentaron dos fosas

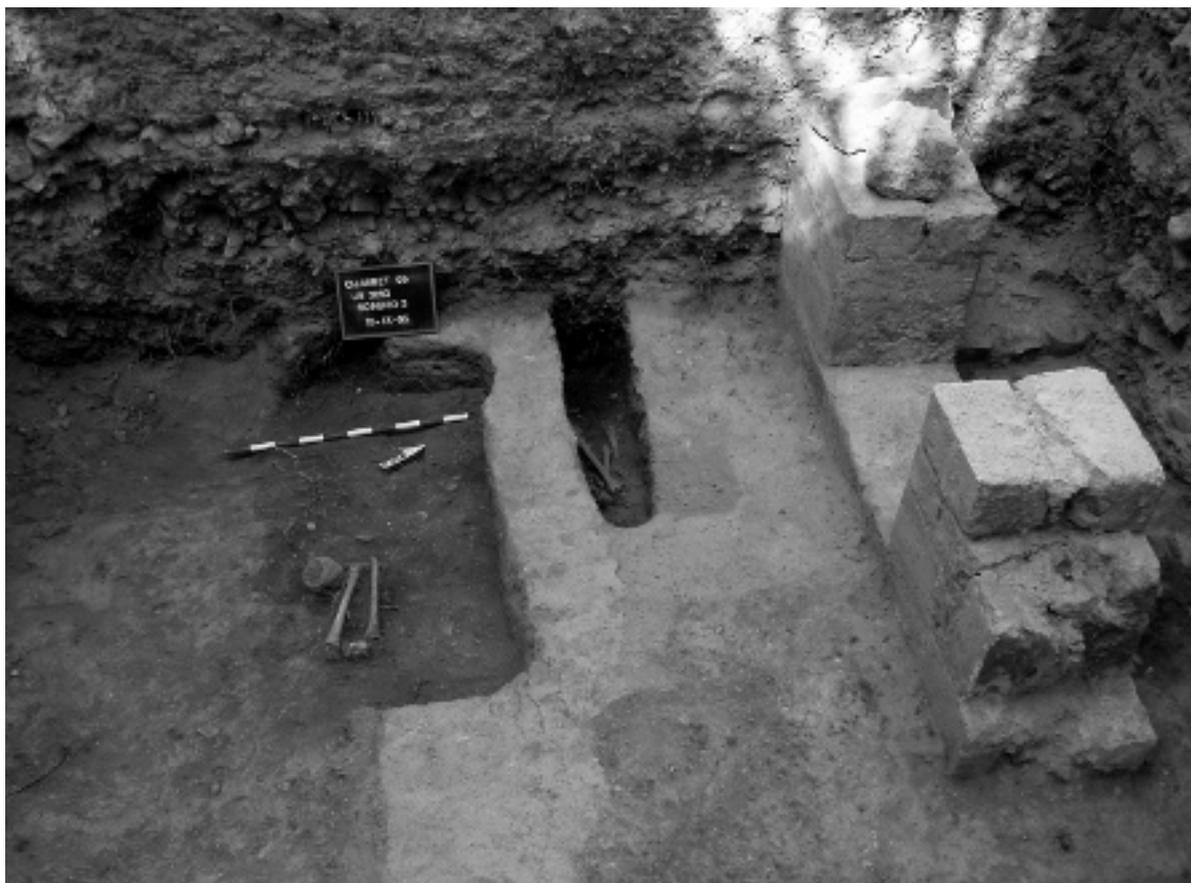
Fig. 8. Detalle de dos tumbas reconvertidas en osarios.

de enterramiento (uu.ee. 3090 y 3093) que fueron convertidas en osario en algún momento indeterminado de finales del s. XIV (fig. 8).

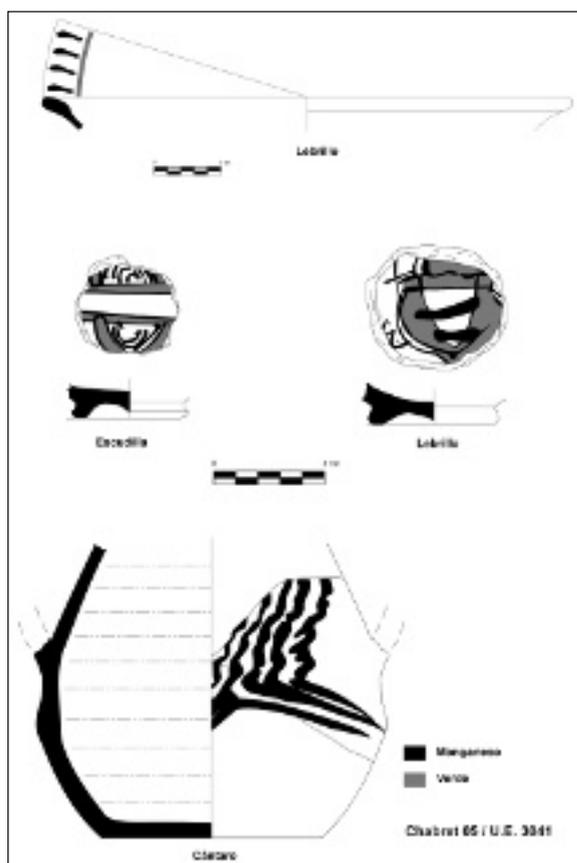
Fig. 9. Cerámica bajo-medieval documentada en el relleno u.e. 3041.

Entre los estratos cabe señalar el 3041, relleno de derrumbe interior de la estancia subterránea formada por los muros 3011, 3040, 3022 y 3158. En éste se fechó una destrucción de la segunda mitad del s. XIV, documentando diversos fragmentos de escayolas con figuraciones decoradas en pan de oro (desplome de las paredes), algunos fragmentos de dovelas de nervios de bóvedas y algunas cerámicas con decoraciones en verde y manganeso de Paterna, series evolucionadas (figs. 9 y 10).

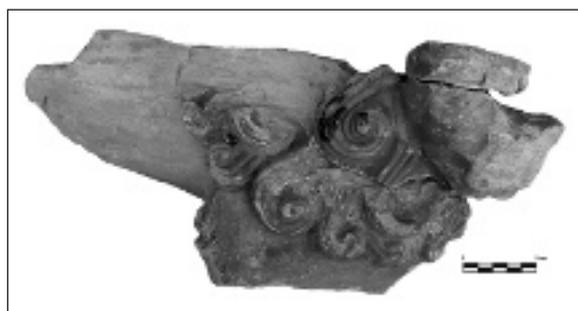
Fig. 10. Cabeza de felino tallada en yeso y pintada con pan de oro, u.e. 3041.

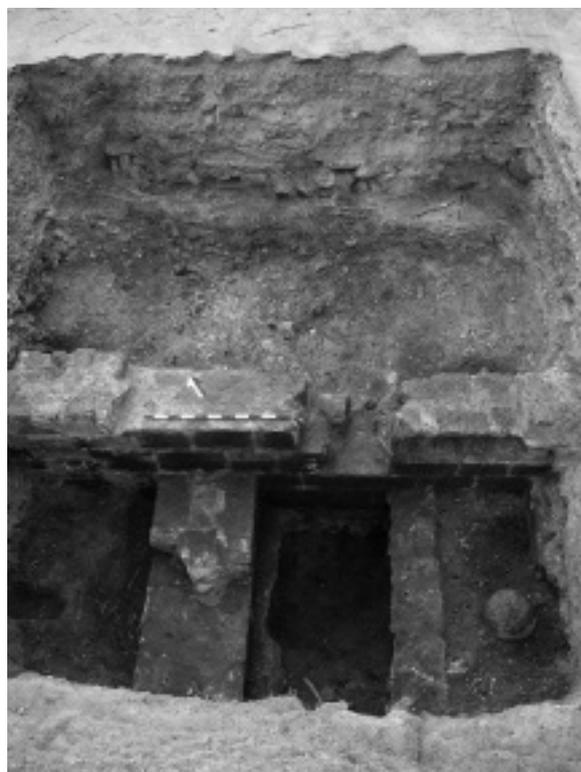
Fig. 11. A la derecha se observa un proyectil esférico de piedra perteneciente a una catapulta, u.e. 3041.

Es significativo el hallazgo de un proyectil de catapulta en el relleno u.e. 3041, que evidencia el posible derribo de parte del convento con maquinaria de asalto (fig. 11).

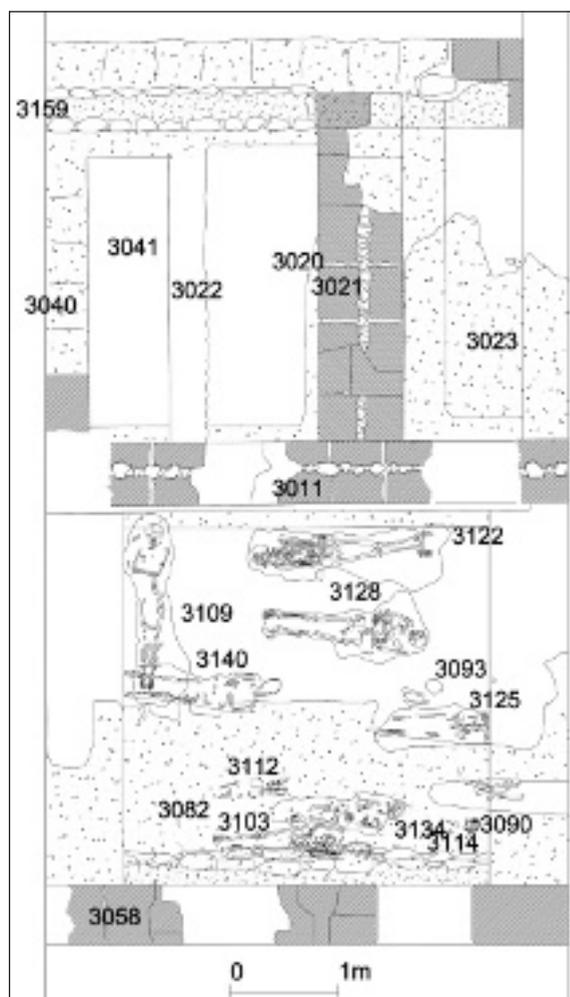
Fig. 12. Planta de enterramientos del s. XIV (D. Negueroles, 2005).

Las inhumaciones no se disponían de forma ordenada sino que se superponían y ocupaban los mismos espacios de forma reiterada, cortando y removiendo algunas fosas anteriores que pasaban en muchas ocasiones a convertirse en osarios, y en ningún caso formaban calles (fig. 12).

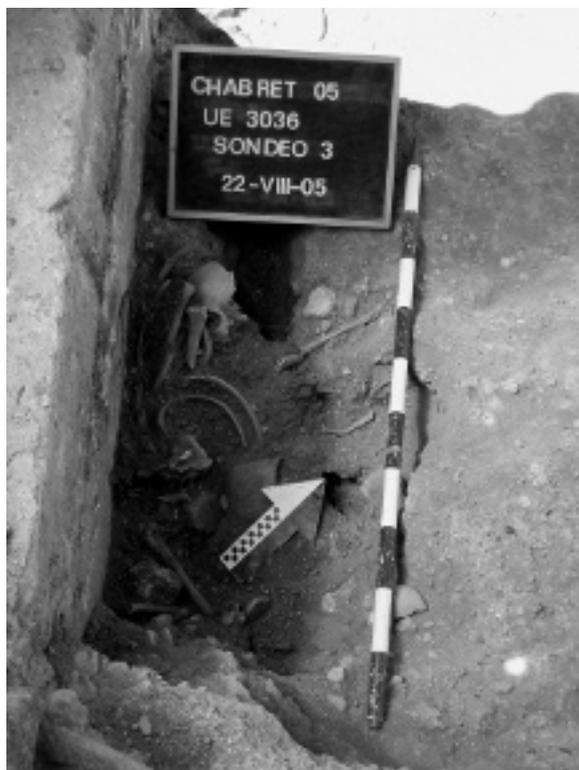
Fig. 13. Detalle de un enterramiento pegado a los muros del claustro.

Los cuerpos se encontraban depositados con una alineación paralela o perpendicular a los muros (fig. 13). Estaban apretados y estirados, con la cabeza mirando al frente, los brazos flexionados y las manos sobre el abdomen o pelvis. Originalmente debían encontrarse envueltos con un sudario de lino enganchado con agujas de bronce y atados con cuerda por las extremidades inferiores y el tronco. De éstos complementos del enterramiento sólo se pudieron documentar las agujas de bronce y algún fragmento de sudario pegado a los huesos, el resto había desaparecido. La mayoría de los enterramientos pertenecían a individuos adultos, entre los cuales hay que destacar el enterramiento u.e. 3122, en el que apareció una figurita de Cristo hecha de plomo con restos de madera del crucifijo (figs. 14 y 15).

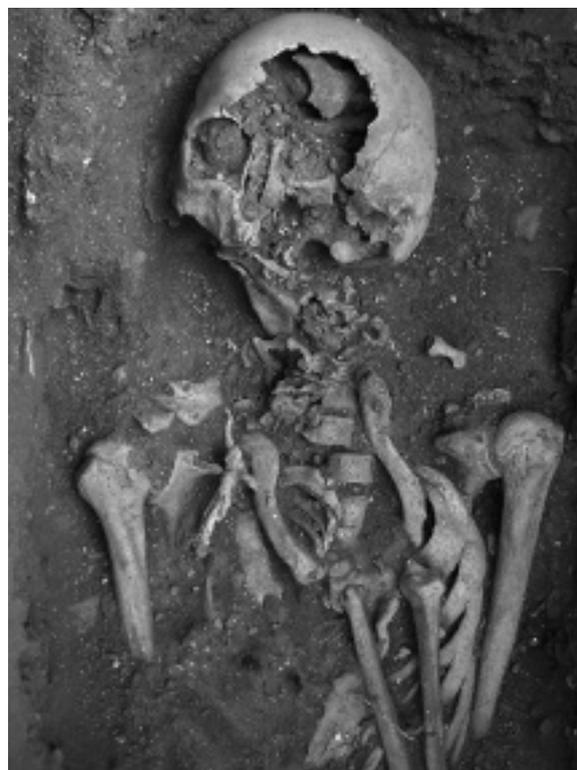
Fig. 15. Enterramiento u.e. 3122. Detalle de crucifijo sobre clavícula izquierda.

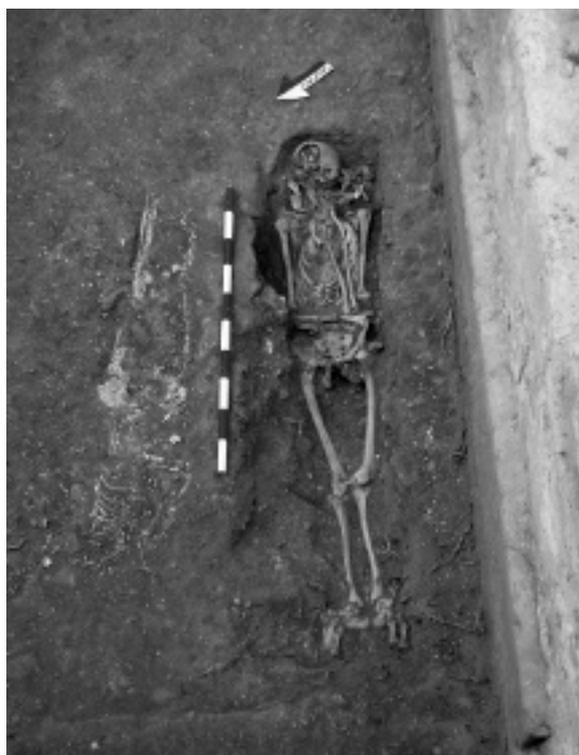
Fig. 14. Enterramiento adulto, u.e. 3122. En posición decúbito supino.

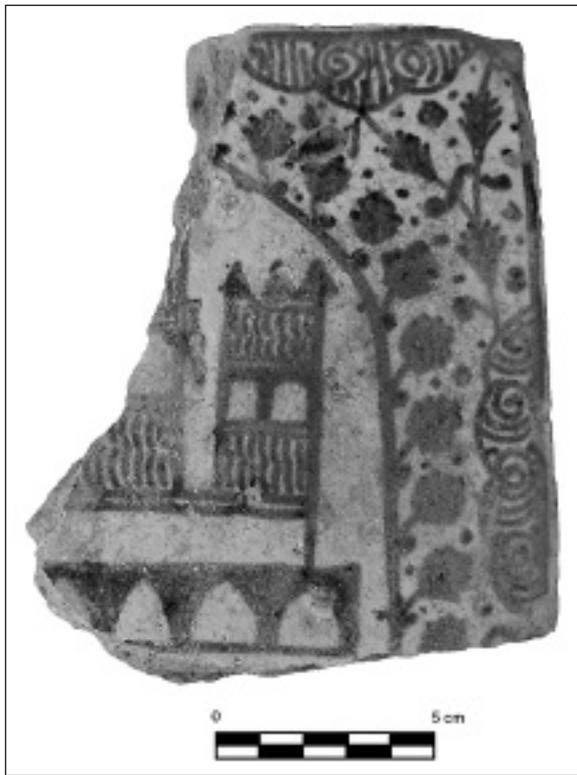
Fig. 16. Fragmento de azulejo para pavimentado ss. XIV-XV, u.e. 3055.

ta de madera —como ocurre en muchas de las iglesias y recintos religiosos después de la conquista (López *et al.* 2002)— y en el s. XV se decidiera levantar una bóveda. Al mismo tiempo el espacio entre los muros 3011 y 3058 fue cubierto con un pavimento de mortero cal y grava, con restos de enladrillado (u.e. 3039) al cual posiblemente pertenezcan algunos azulejos documentados en nivelaciones posteriores (fig. 16).

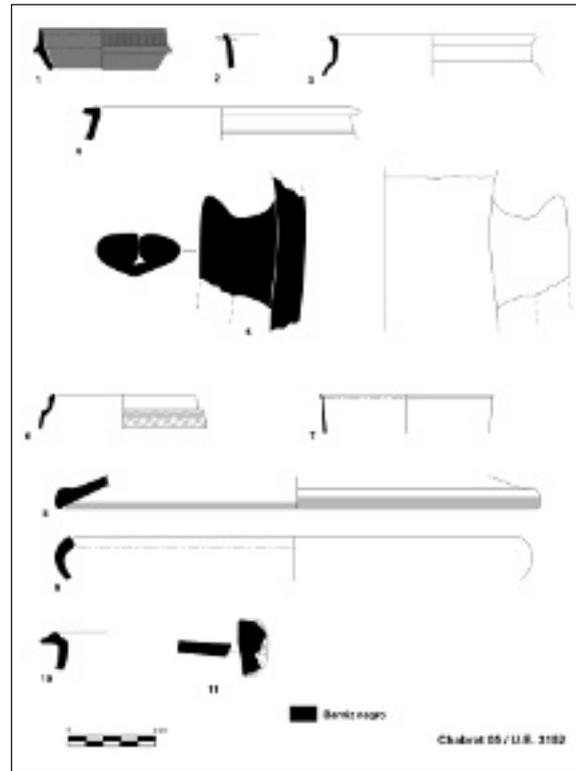
Fig. 17. Muestra de materiales recogidos en el estrato u.e. 3152.

Entre las estructuras y estratos documentados en el sondeo hay que destacar: el estrato u.e. 3152 que apareció en la parte central del sondeo a 3,62 m de la superficie (44,40m snm) (fig. 17). Se encontraba en contacto directo con un nivel geológico de gravas de aporte fluvial, u.e. 3153 (fig. 18) y estaba muy afectado por las estructuras del convento. También hay que destacar el hallazgo de un muro de mampostería trabada con mortero de arcilla (u.e. 3167) de 85 cm de alzado y con dos rellenos asociados, a la misma cota, uu.ee. 3168 y 3169. Este muro se encontraba cortado por las cimentaciones bajo-medievales (fig. 19).

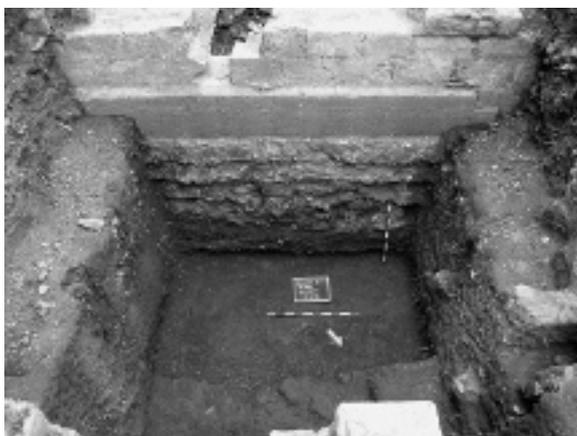
Fig. 18. Vista general del final del sondeo con un nivel de gravas aluviales, u.e. 3153.

Para la ejecución del sondeo se tomó como cota cero el nivel de pavimento de la glorieta en este sector, a 48,02 m sobre el nivel del mar, llegando a una cota de profundidad de 44,03 m snm, cota en la que se dejó de excavar debido a la aparición de un lecho de gravas de aporte fluvial estéril en cuanto a materiales arqueológicos.

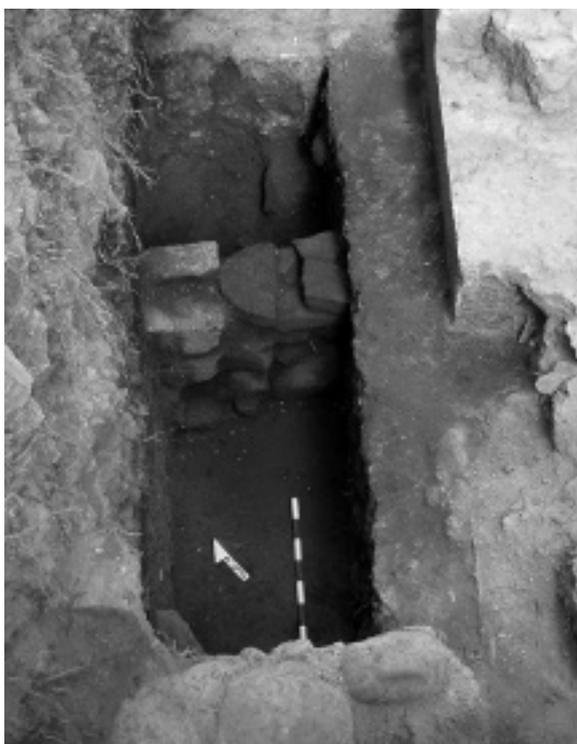
Fig. 19. Muro romano cortado por los cimientos del convento.

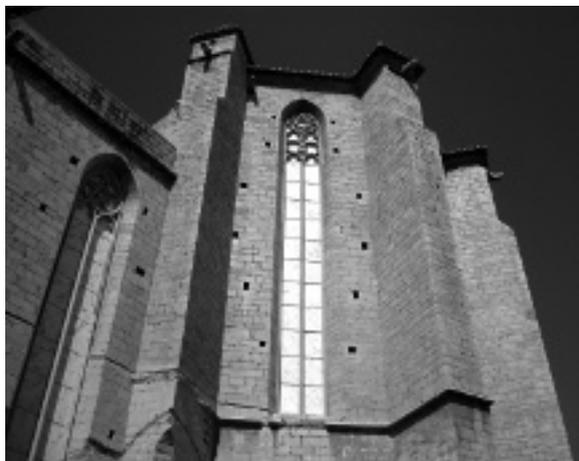
Fig. 20. Ábside de la iglesia parroquial de Santa María de Sagunto, iniciada en 1344.

iglesia parroquial de Santa María, ubicada en la Plaza Mayor de Sagunto, puesto que sus obras se iniciaron en 1334 y se observan diversas marcas repetidas en ambos edificios. Tampoco podemos descartar que la destrucción del s. XIV provocara la reutilización de sillares del convento para colocarlos en la iglesia de Santa María (fig. 20). El breve estudio de las marcas de cantería evidencia que algunos de los principales talleres de cantería participaron también en la construcción del espacio conventual.
