L A IGLESIA DEL COLEGIO-SEMINARIO DE SAN PÍO V DE VALENCIA

MERCEDES GÓMEZ-FERRER LOZANO¹

Abstract: This article studies the church of the school-convent of Saint Pius V, nowadays Fine Arts Museum of Valencia, through the analysis of written and graphic sources, that provide an image so far unknown of the church interior, which was partially demolished in 1925. It analyses its architectural elements as well as its constructive process in the period encompassing the first half of the 18th century. Finally it takes into account the causes that lead to the demolition of its dome.

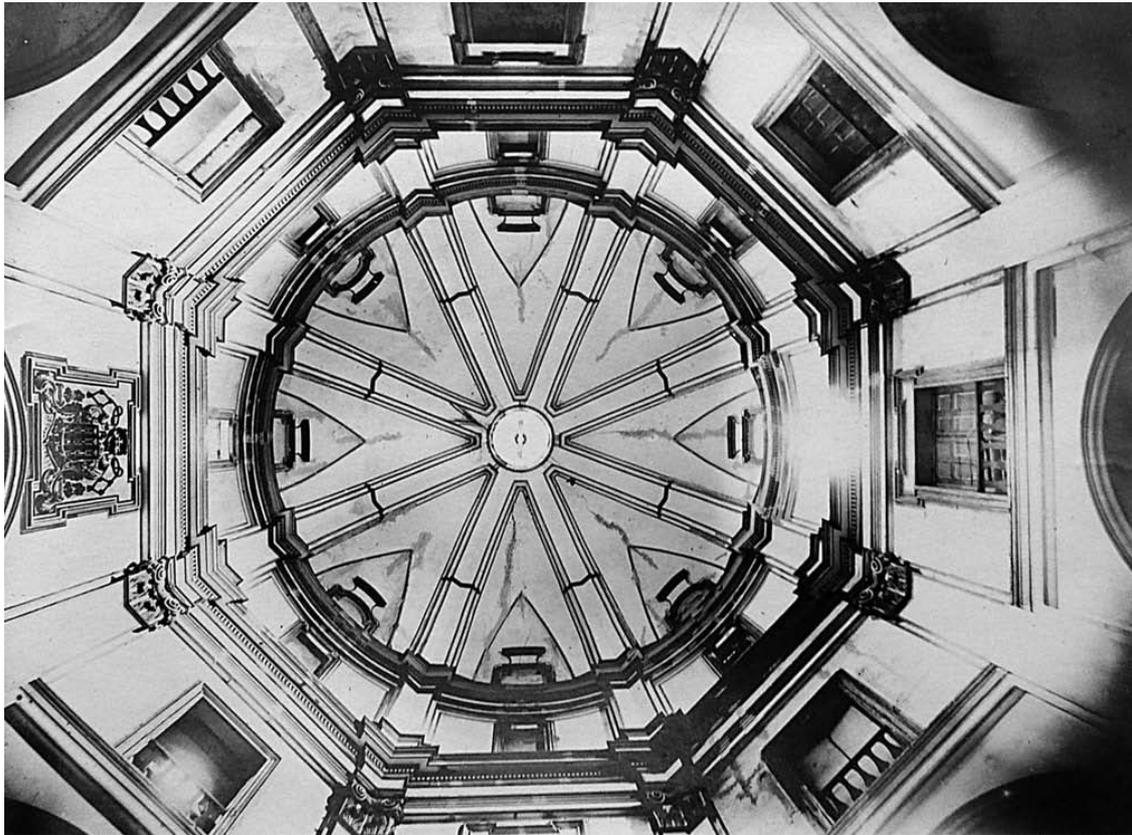
Fig. 3. Interior de la iglesia de San Pío V. Cúpula. Fotografía del Archivo Militar de Valencia.

Pero por otro, tenemos además unas excelentes fotografías inéditas tomadas en los meses inmediatos a la demolición de la cúpula, que acompañaban el expediente de derribo.²³ Material gráfico que pretendía mostrar con detalle las grietas de la misma, nos sirven ahora para recomponer esa

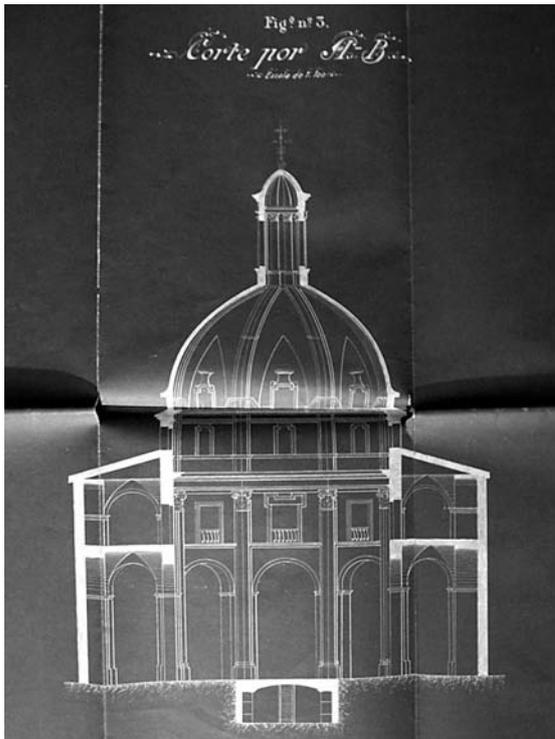
Fig. 4. Perfil de la iglesia. Proyecto de demolición de la cúpula de 1925. Archivo Militar de Valencia.

daderamente tuvo y apreciar las verdaderas características de la geometrización de su alzado acorde a la planta octogonal. Por un lado, tenemos constancia del perfil de la iglesia tal y como fue construida a través del proyecto de demolición de la cúpula del año 1925. Esencialmente reproduce aunque no con excesivo detalle la solución de la cúpula en la que dibuja los lunetos y las falsas ventanas, obviados en las propuestas de restitución posteriores. En este primer punto, por tanto hay que reconducir la impresión vertida por la historiografía de una cúpula de casquete liso en el interior, alejada de la teórica propuesta inicial.

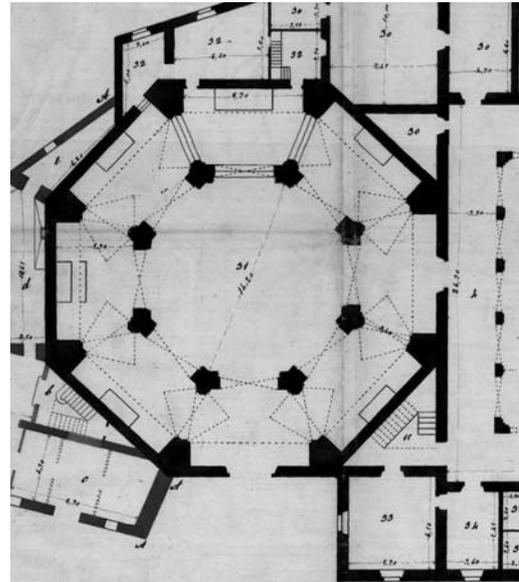
Fig. 5. Detalle del Plano del Hospital Militar de 1869. Archivo General Militar de Madrid.

²⁴ Archivo General Militar de Madrid, SH v-6/15, B-1-22, O-m-12-24, V-G-5/15, 2548, Plano de 83,6 x 125,8 cm, de José Moreno, rubricado por Andrés López de Vega, coronel de Ingenieros, año 1869.

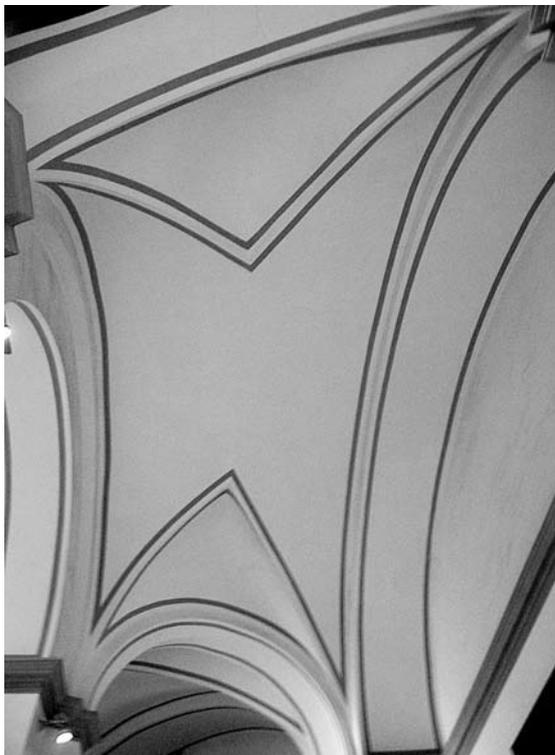
Fig. 6. Bóvedas de la iglesia.

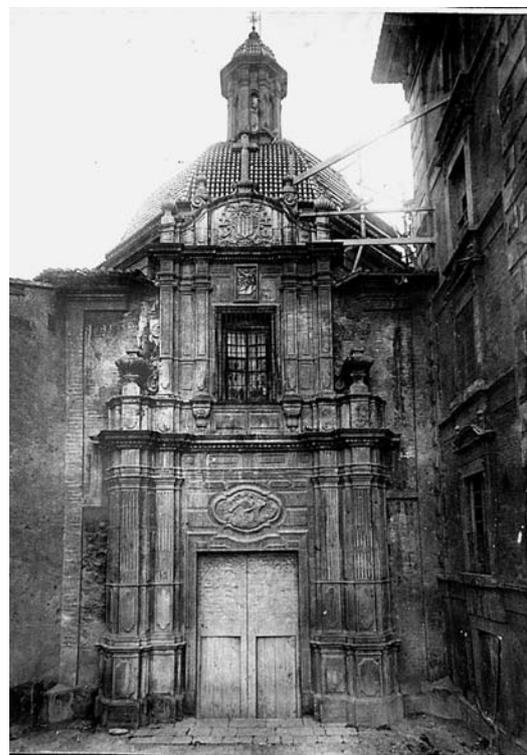
Fig. 7. Portada de la iglesia en 1925. Fotografía del Archivo Militar de Valencia.

Pero, lo más significativo además de este juego de tejas, presentes en la cúpula y rodeando el edificio sobre el deambulatorio de naves y tribunas era la portada de la iglesia. En este punto, Mínguez alteró notablemente el proyecto inicial que se capituló en 1728, y desde luego a él se debió la nueva solución que eliminaba por completo el pórtico con nártex sotocoro. Decidió erigir una fachada pétreo adosada directamente a uno de los lados del templo y retranqueada con respecto a la línea de fachada del conjunto del edificio, adaptando para ella una planta levemente trapezoidal, proyectada hacia el exterior. Las pilastras dó-

ricas sobre altos pedestales se adaptan plásticamente a las líneas quebradas de su planta, repitiendo este juego en el cuerpo superior de orden jónico.

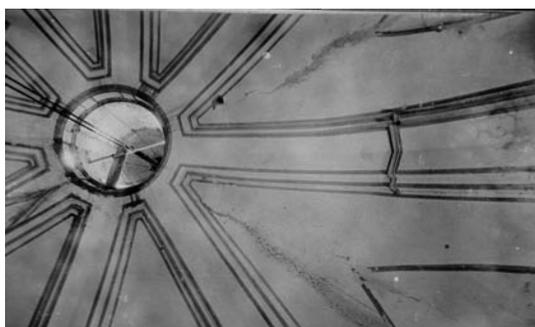
Fig. 10. Grietas en la cúpula. Fotografía Archivo Militar de Valencia, 1925.

Según las inspecciones efectuadas⁴⁰ los arcos contrafuertes de la planta superior o de tribunas estaban abiertos en sus claves por el intradós, notándose especialmente en los próximos al altar mayor. También las bóvedas tabicadas estaban abiertas y desprendidas en varios tramos. Los paramentos presentaban innumerables grietas verticales y sinuosas y en algún caso desplomes de cerca de 3 cm en 4 m. Mediante catas efectuadas en el pavimento del piso de tribunas, se descubrió que los arcos contrafuertes de la planta baja también estaban abiertos en los riñones. Además la cúpula central tenía abiertas dos grandes grietas en la zona próxima al presbiterio.

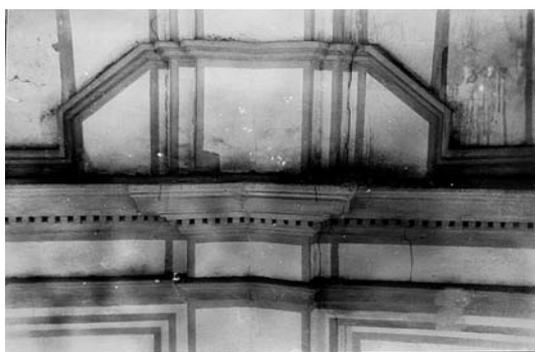
Fig. 11. Estado de los nervios de la cúpula. Fotografía Archivo Militar de Valencia, 1925.

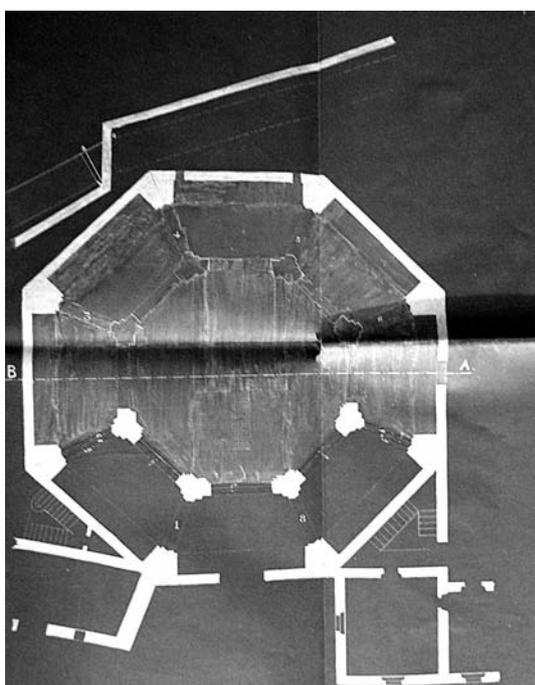
Fig. 13. Planta de la iglesia con la zona a demoler. Proyecto de demolición 1925. Archivo Militar de Valencia.

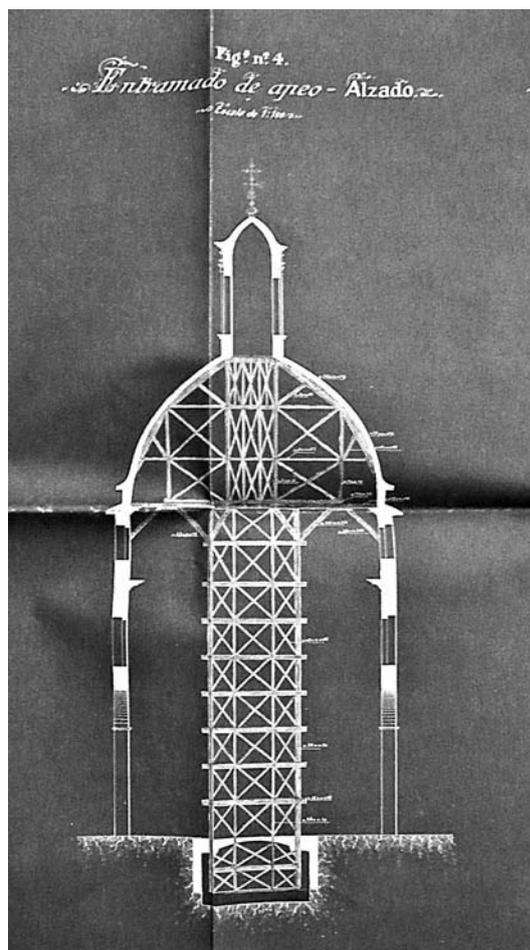
Fig. 12. Castillete para el proyecto de demolición de la cúpula. Archivo Militar de Valencia, 1925.

Éste se realiza con una perfecta explicación del castillete a construir para la demolición y se aprueba en junio de 1925, procediendo inmediatamente a su ejecución. Se realizan todos los alzados de las cimbras y castillete que tendría que situarse en el centro de la iglesia para ir desmontando y demoliendo toda la cúpula y presumiblemente, tal y como se deduce del texto, conservan-

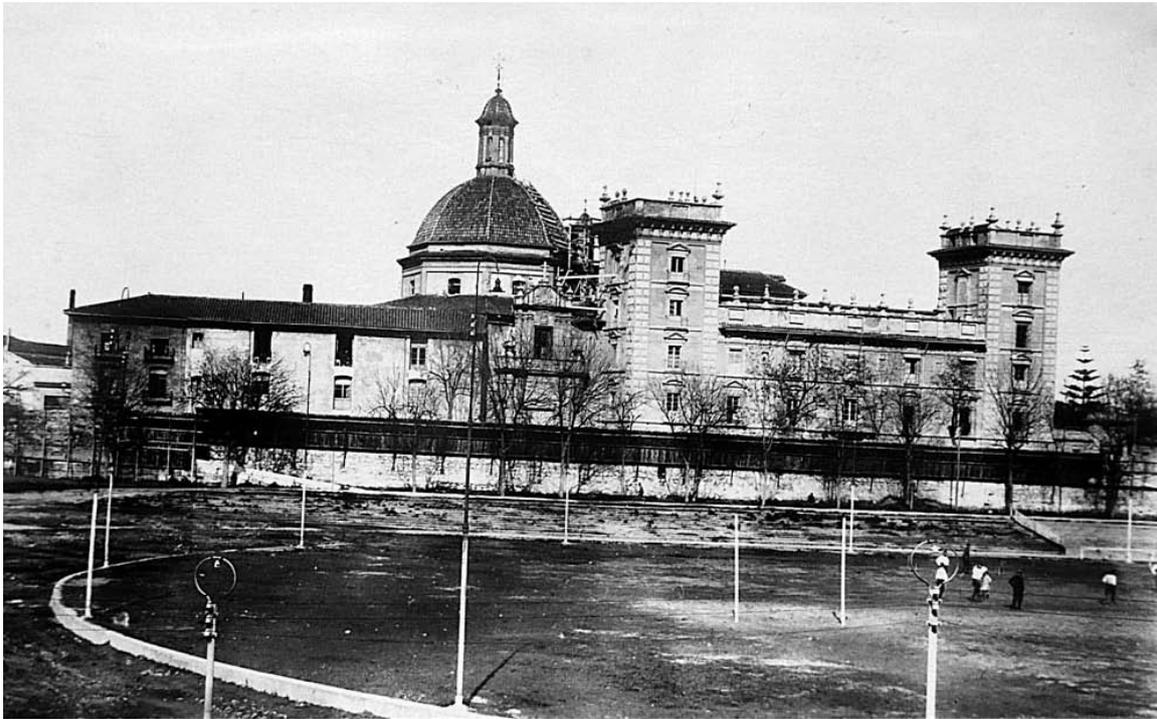
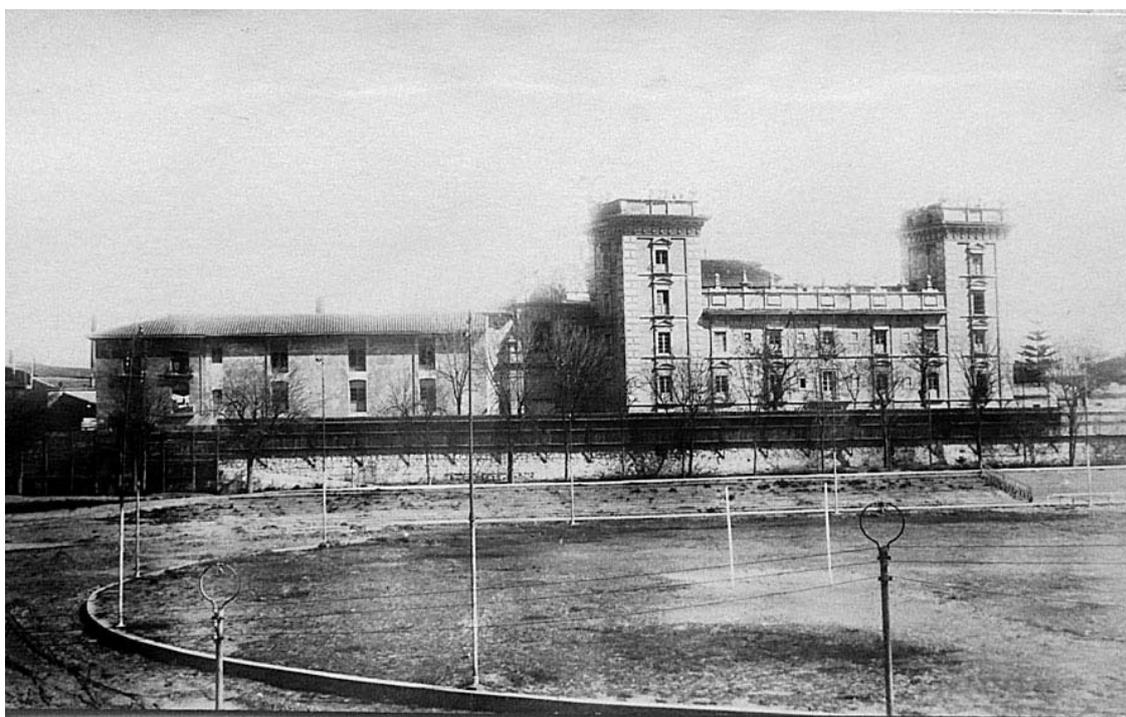
Figs. 14 y 15. Comparativa entre las dos imágenes antes y después de la demolición de la cúpula. Fotografías Archivo Militar de Valencia.
