SEGUNDA CAMPAÑA DE EXCAVACIONES ARQUEOLÓGICAS EN EL CASTILLO DE CORTES O DE LA PILETA (CORTES DE PALLÁS, VALÈNCIA)

OBJETIVOS DE LA INTERVENCIÓN ARQUEOLÓGICA

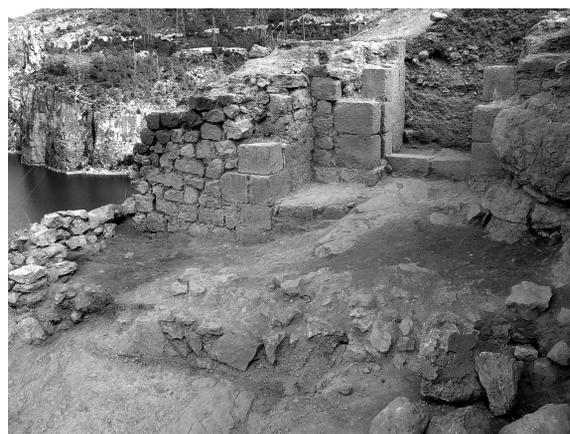
Fig. 2. Zona NE. Puerta con jambas de sillería.

La estructura de la puerta está formada, como se ha dicho, por dos jambas de sillería de 4x2'37 m en el caso de la jamba NO y de 0'90x2'43 m en el caso de la jamba SE (fig. 2). Entre ellas apareció un umbral (U.E. 097) realizado con piedras trabajadas.

Las jambas conservan una serie de entalladuras y rebajes que deben interpretarse como las guías del rastrillo, las chumaceras de las puertas y el hueco donde se hallaba la barra de cierre así como el hueco donde se encajaba al cerrar y asegurar las puertas.

Por otra parte, las jambas presentan dos paramentos paralelos que creemos que deben interpretarse como los soportes de un matacán que defendería la puerta.
