GUILLEM PÉREZ JORDÀ, CONSUELO MATA PARREÑO, ANDREA MORENO MARTÍN,  
DAVID QUIXAL SANTOS

## L'ASSENTAMENT IBÈRIC DEL ZOQUETE (REQUENA, VALÈNCIA): RESULTATS PRELIMINARS DE LA 1<sup>a</sup> CAMPANYA D'EXCAVACIÓ

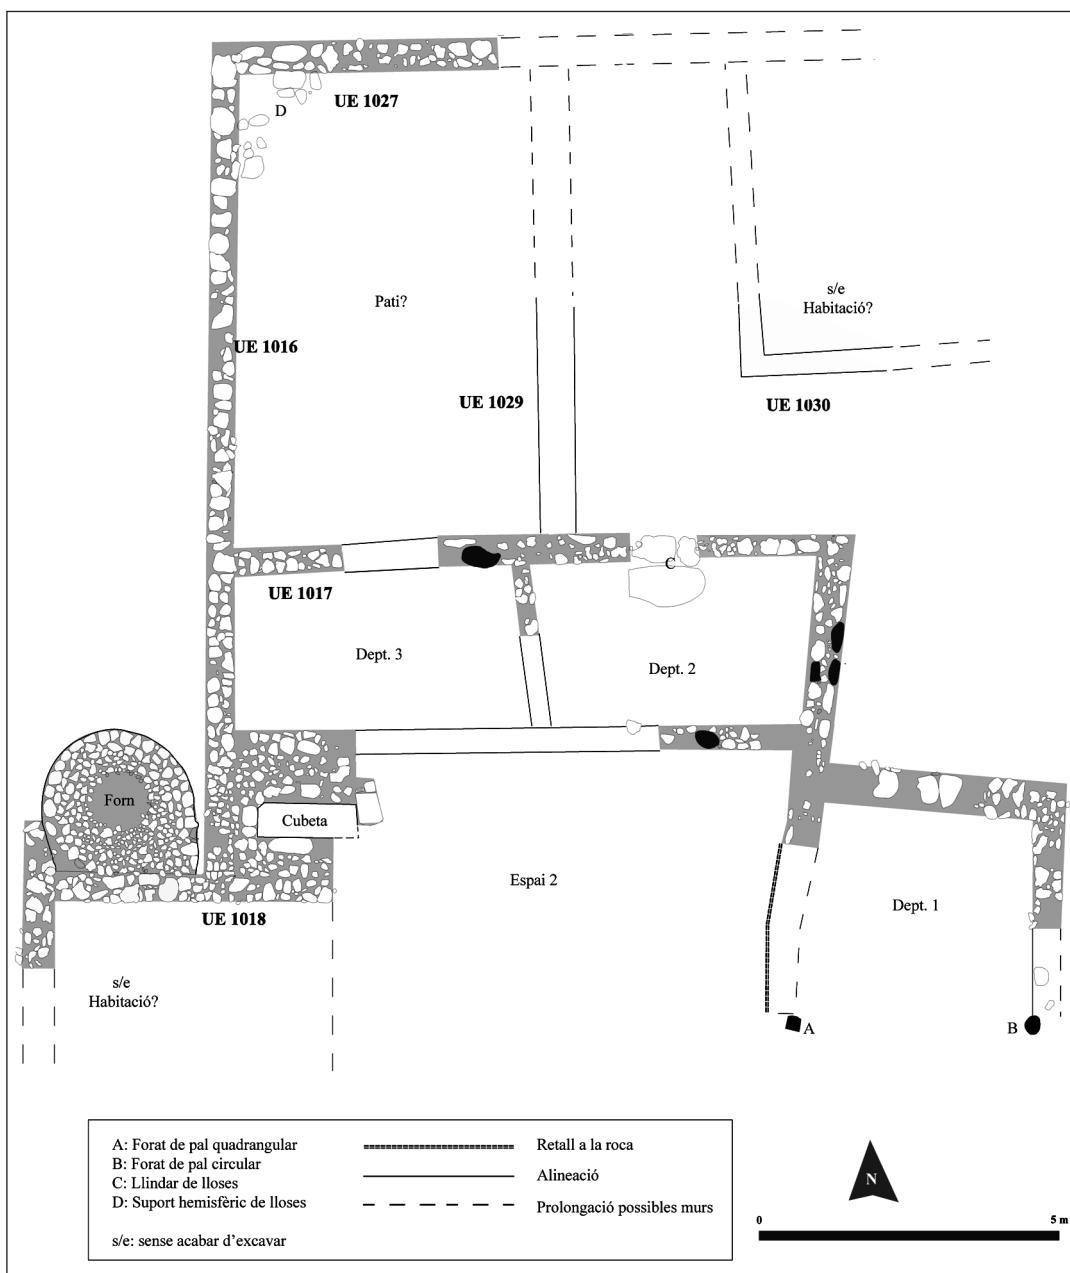
Inicialment es va definir un gran pati, l'Espai 2, on el pis seria directament la roca, que pot estar en part anivellada i sobre la qual hem diferenciat una important quantitat de materials ceràmics. Els treballs de la futura campanya ens permetran conèixer el límit sud d'aquest espai. Aquest pati està delimitat a l'est pel departament 1, una habitació de planta quasi quadrada que tan sols té tres murs. Aquests estan construïts amb un doble parament de pedres menudes i mitjanes sense carejar. La cara sud d'aquesta habitació sembla que estava oberta doncs hem pogut documentar als extrems dos

forats de pal (Fig. 1: A B), excavats en la roca, que podrien aprofitar per a sostenir una bigueta a mode de porxada. Estariem, doncs davant un departament obert per un dels costats, el meridional, tot i que la distància entre aquests dos pals és excessiva, per la qual cosa possiblement necessitarien un pal intermedi que assegurara el sosteniment de la bigueta i que podria estar recolzat directament sobre la roca. El pis d'aquest departament és la roca mare, que presenta una su-
