## Cronologías Castellet de Turís

# EL CASTELLET (Turís). Intervención arqueológica 2011 (01 CASTUR)

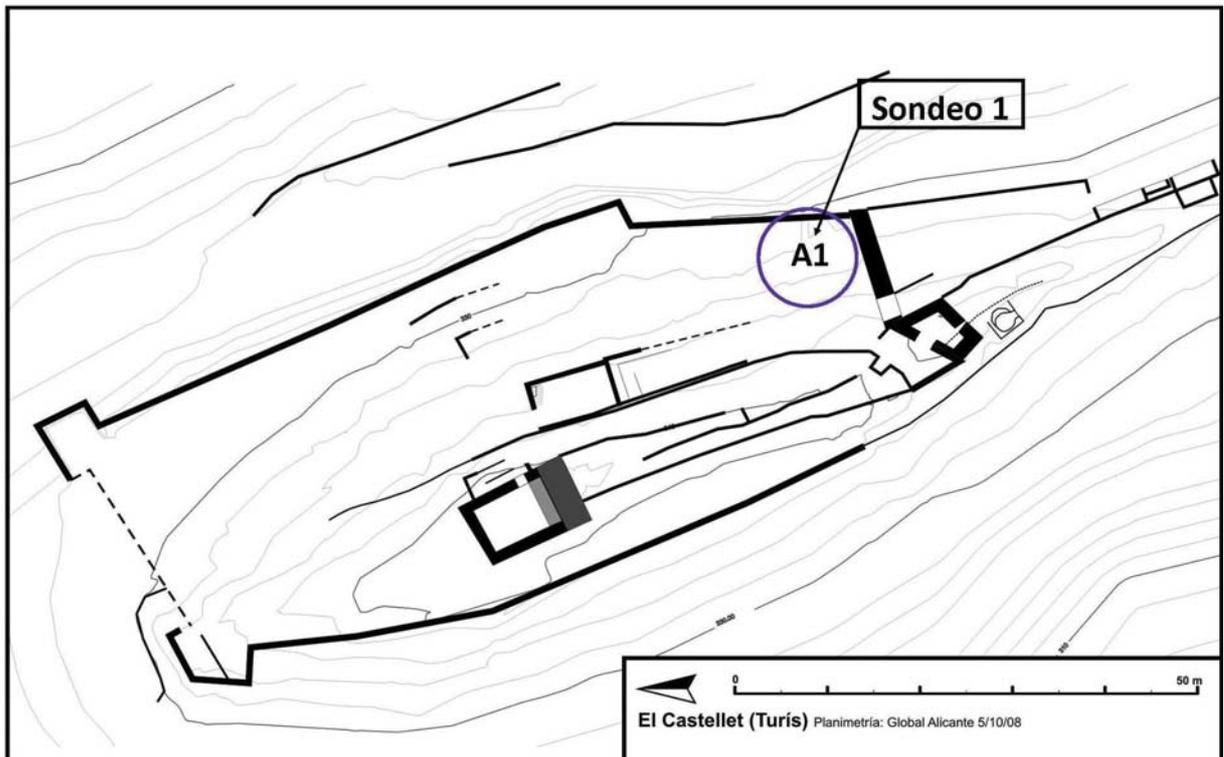
### LOCALIZACIÓN ESQUEMÁTICA DEL SONDEO 1 EN EL SECTOR A1

U.E	Bajo	Sobre	Descripción	Datación	Observaciones
001		004	Estrato de cubierta vegetal	S. XX	
002		004	Muro de tapial de piedra	S.XI	Muralla este 2ª fase
003	004, 008, 009	002	Muro de tapial de piedra de gran anchura	S.XI	Zócalo y muro de la Muralla Sur.
004	001	002, 003, 005, 008, 009	Estrato de derrumbe del muro de contención UE.007	S. XVI-XVII	
005	004	006	Pavimento de tierra batida	S. XIII-XIV	Reforma del pavimento del camino de ronda
006	005	004	Estrato de tierra arenosa	S.XIII-XIV	Nivelación
007	001, 004	004	Muro de mampostería	S.XIII-XIV	Muro de contención
008	001, 004	002	Zapata del muro UE.003	S.XI	Refuerzo de la muralla
009	001	002, 003, 005, 008, 009	Escalera de acceso entre el Sector A y el Sector B	S.XI	Salva la pendiente de la ladera
010	006		Pavimento de tierra	S.XI	Se conserva en el perfil

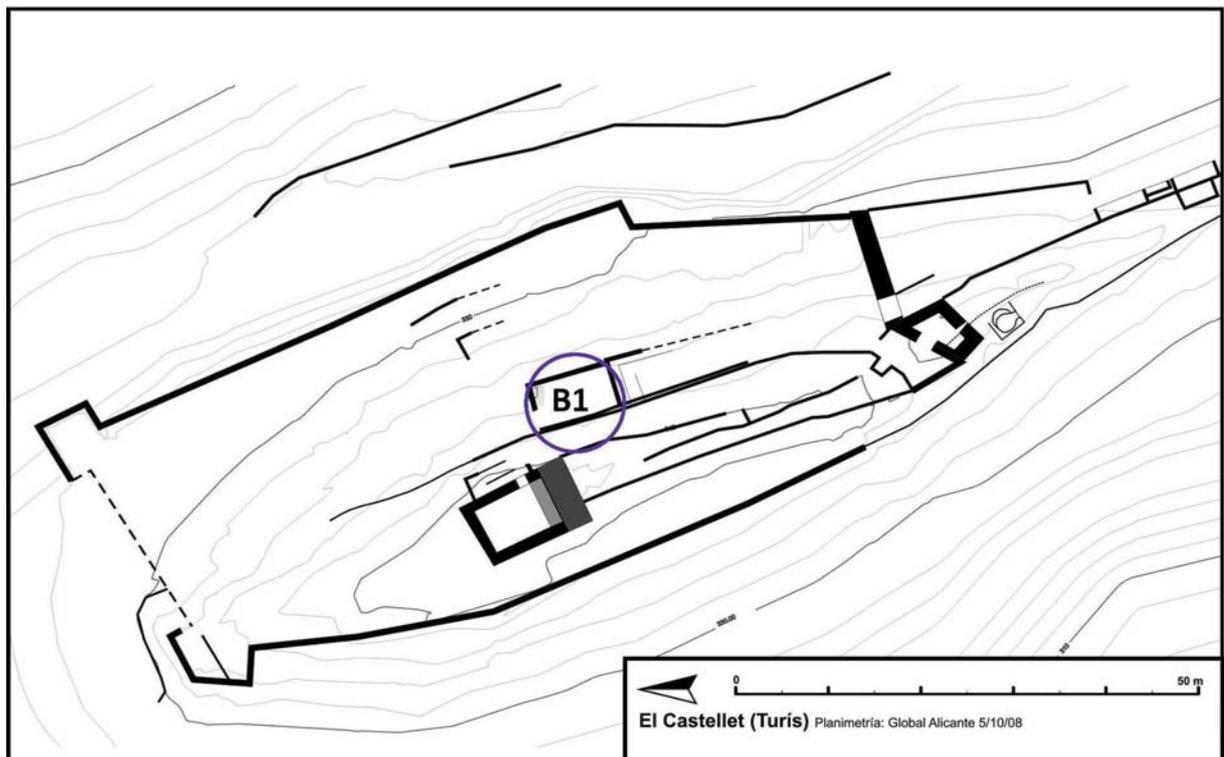
### LOCALIZACIÓN ESQUEMÁTICA DEL ESPACIO B1 EN EL SECTOR B

U.E	Bajo	Sobre	Descripción	Datación	Observaciones
001	004, 008, 009, 011	019	Muro de tapial de piedra en el lado E	S. XIII-XIV	
002		001	Vano para el balcón	S. XV-XVI	
003		019	Muro de tapial de piedra en el lado N	S. XIII-XIV	
004	001, 002, 003	005, 006, 007, 008, 024, 028, 034, 035, 038, 039	Estrato inicial con cubierta vegetal,	S. XX	
006	004	Roca	Zócalo de mampostería en el lado O	S. X-XI	Forrado por 007
007	004	006	Muro de mampostería que cierra la cocina por lado O	S- XIII-XIV	
008	004	009, 011	Estrato de tierra de color marrón	S. XX	Comparte con B6
009	008, 011	010, 012, 013	Estrato de tierra amarillenta	S. XV-XVI	Derrumbe del terrado
010	009	013	Estructura rectangular de mampostería	S- XIII-XIV	Banco
011	008	009	Estrato de tierra marrón	S. XVI-XVII	Estrato de derrumbe

012	009	013	Estrato arenoso	S. XVI	Estrato de abandono
013	009, 012	016	Pavimento de mortero de cal	S. XIII-XIV	
014	015	013	Hueco en el pavimento con señales de rubefacción	S. XV	Posible hogar
015	009	014	Estrato de tierra quemada	S. XVI	Último uso
016	013	017	Estrato de gravas	S. XII-XIV	Recebo de la bóveda de la cisterna
017	016	019	Bóveda de la cisterna	S. XIII-XIV	
018	009	019	Brocal de lajas de caliza	S. XIII-XIV	
019	001, 003, 017		Muros de mampostería que delimitan la cisterna	S. XIII-XIV	
020	004	003	Vano de acceso a la cocina	S. XIII-XIV	
021	013	017, 024, 031	Canalización de llenado de la cisterna	S. XIII-XIV	Comparte con B6
022	013	021	Tapara de la canalización de llenado de la cisterna	S. XIII-XIV	Comparte con B6
023		019	Estrato de relleno de la canalización de la llenado de la cisterna	S. XX	
024	004	025	Muro de tapial de piedra que delimita la cocina por el sur	S. XI	Comparte con B6
025	030		Estructura cuadrangular a la que se adosa la cisterna y la cocina	S. X-XI	Posible torre

026	021, 027	025	Muro de mampostería sobre la estructura 025	S. XIII-XIV	Posible estructura de la cocina
027	009, 012	026	Banco con diferentes compartimentaciones	S. XIII-XIV	Elementos para el almacenaje

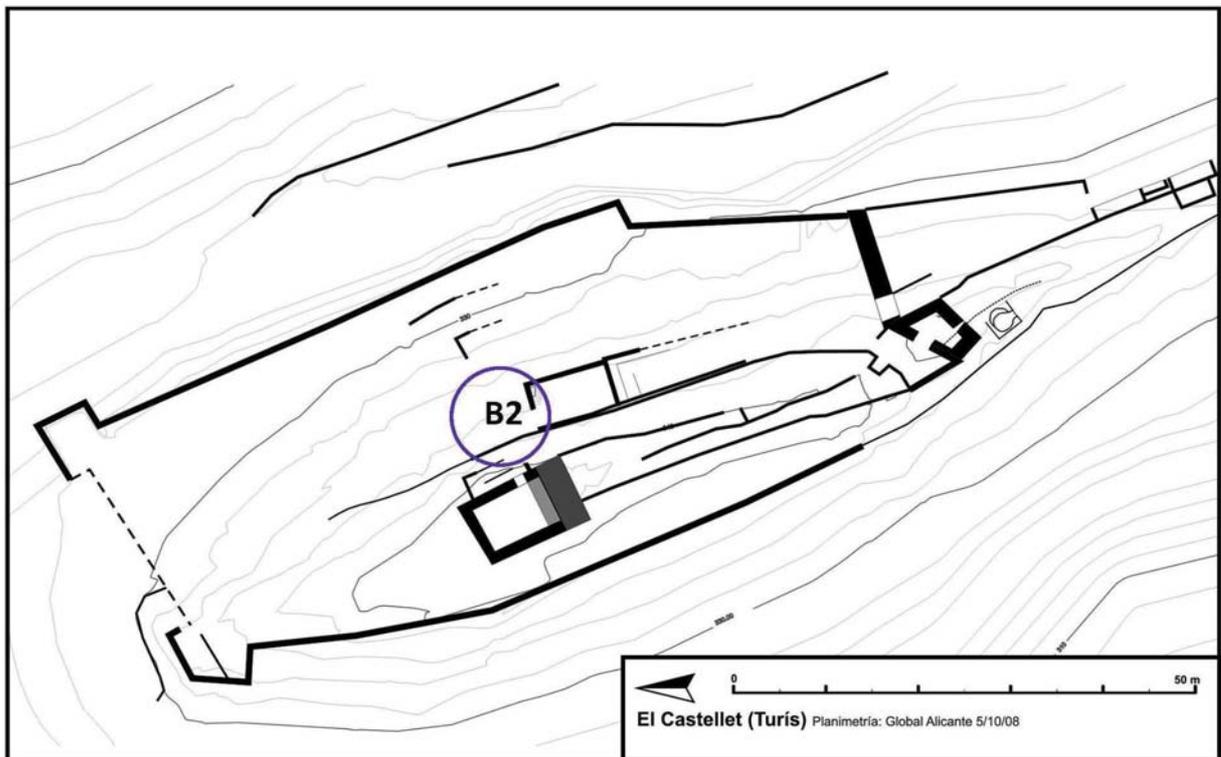
### LOCALIZACIÓN ESQUEMÁTICA DEL ESPACIO B2 EN EL SECTOR B

U.E	Bajo	Sobre	Descripción	Datación	Observaciones
035	004	036, 037	Estrato de tierra arenosa de derrumbe	S. XVI-XVII	Derrumbe muralla y rampa 1ª Fase
036	035	037	Escalones ante el umbral	S. XIII-XIV	
037	035	038	Pavimento de mortero de cal	S. XIII-XIV	
038	037	S.E.	Estrato de tierra marrón	S. XIII-XIV	Nivelación

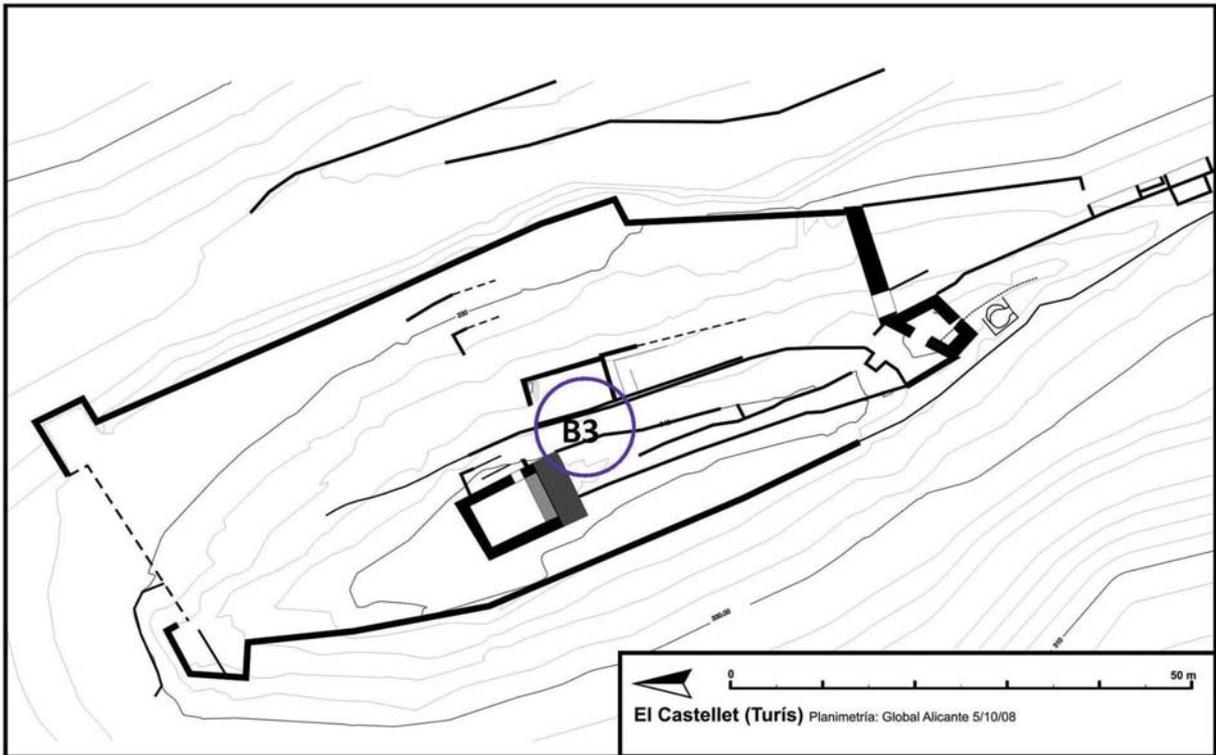
#### LOCALIZACIÓN ESQUEMÁTICA DEL ESPACIO B3 EN EL SECTOR B

U.E	Bajo	Sobre	Descripción	Datación	Observaciones
005	004	Roca	Estrato de tierra marrón	SXIII	Nivelación para la "recambra"
044	004	Roca	recorte en la roca para asentar un muro	S. XIII-XIV	Muro entre B3 y B4

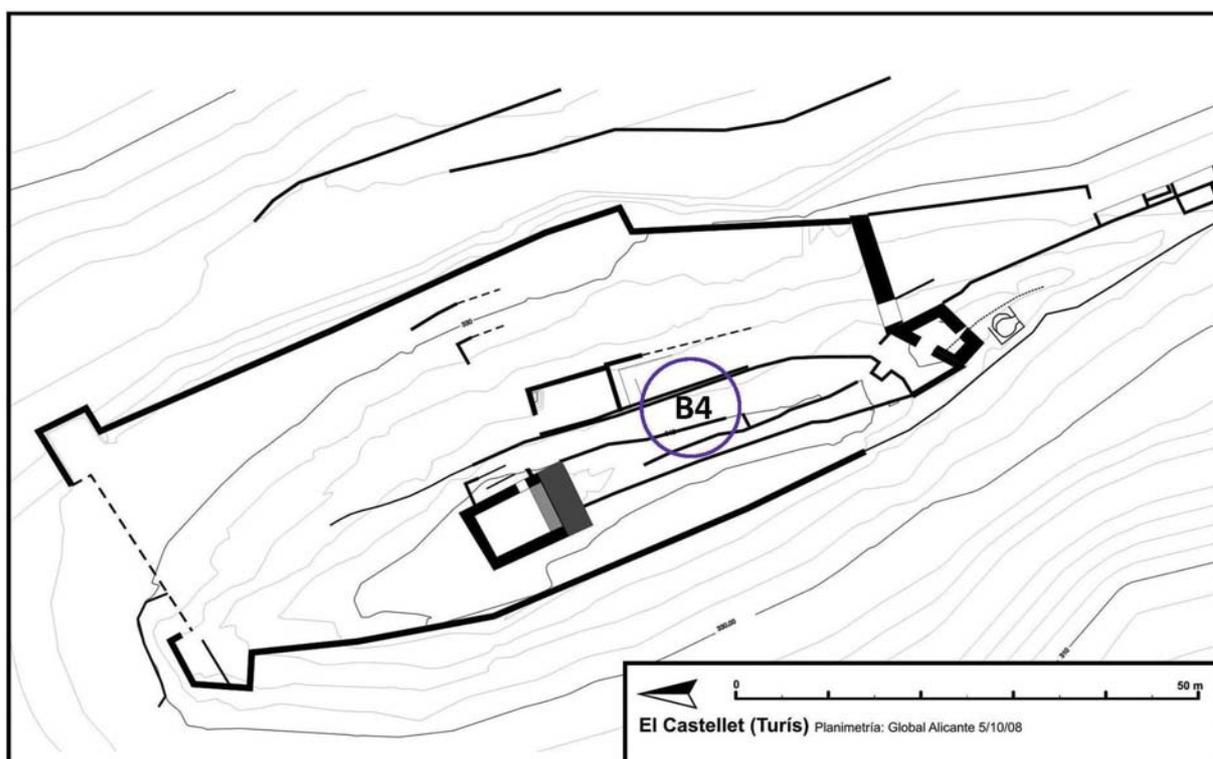
### **LOCALIZACIÓN ESQUEMÁTICA DEL ESPACIO B4 EN EL SECTOR B**

<b>U.E</b>	<b>Bajo</b>	<b>Sobre</b>	<b>Descripción</b>	<b>Datación</b>	<b>Observaciones</b>
045	004	046	Pavimento de mortero de cal	S. XIII-XIV	Pavimento de la "cambra del senyor".
046	004	Roca	Restos de un muro de mampostería	S. XIII-XIV	Muro entre B4 y B5

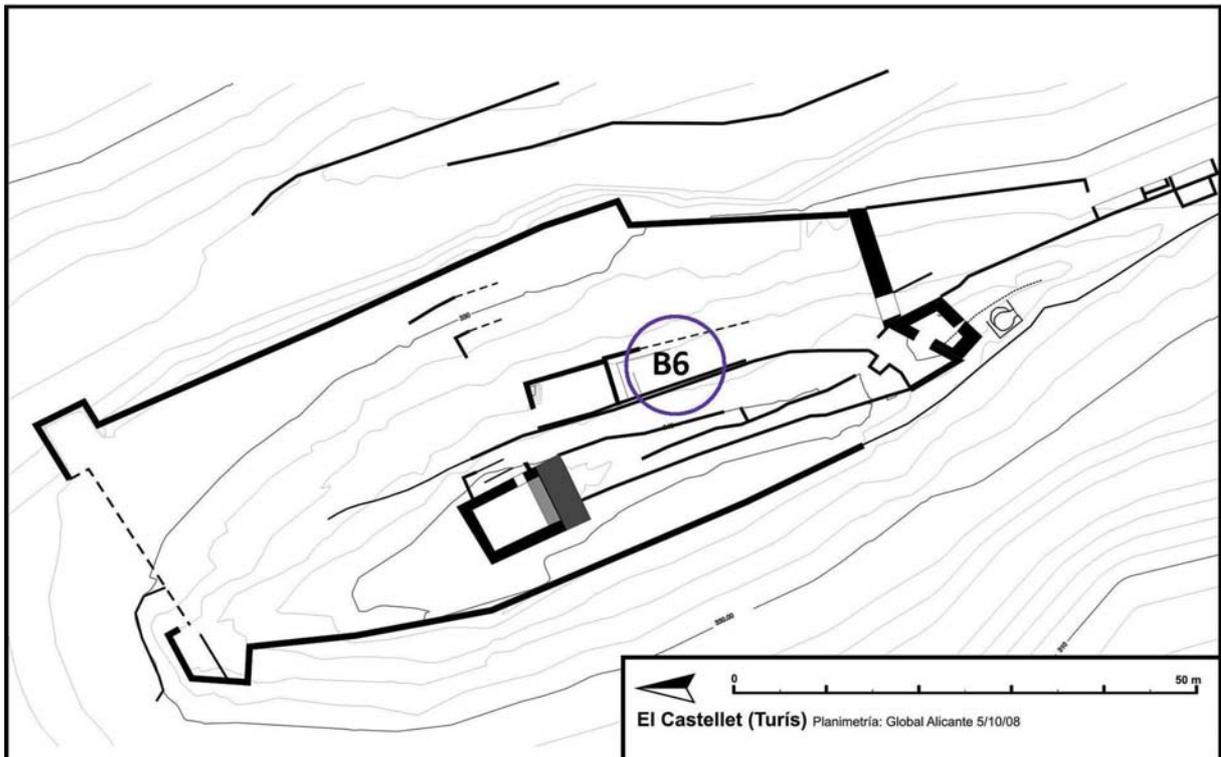
### LOCALIZACIÓN ESQUEMÁTICA DEL ESPACIO B6 EN EL SECTOR B

U.E	Bajo	Sobre	Descripción	Datación	Observaciones
028	004	Roca, 033	Muro de banal de mampuestos	S. XX	
029	008	030, 031, 032	Estrato de tierra amarillenta	S. XVI-XVII	Derrumbe de 006 y 032
030	029	025, 047, 048, 049, 050	Estrato de tierra formado 'por diversas capas de tierra	S. XVI-XVII	Cegado de un hueco por derrumbe
031	029	024	Escalera sobre relleno macizo con escalones de bloques de caliza	S. XIII-XIV	Para conectar B6 con B4
032	029	006, 031	Restos de un muro de mampostería en el lado Este de la cocina	S. XIII-XIV	
033	028	024	Restos de muro de mampostería en el lado este de la Cocina		Bajo el banal 028

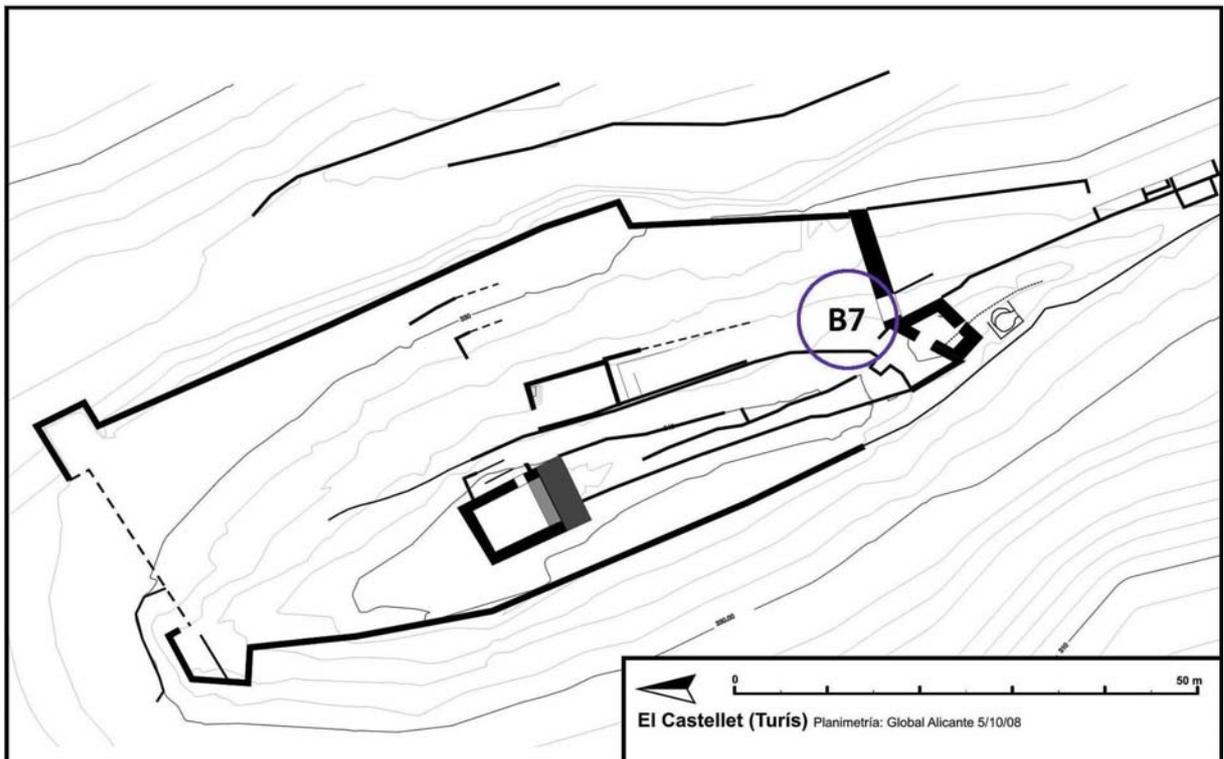
### LOCALIZACIÓN ESQUEMÁTICA DEL ESPACIO B7 EN EL SECTOR B

U.E	Bajo	Sobre	Descripción	Datación	Observaciones
034	004	Roca	Estrato de tierra marrón	S. XIII-XIV	Nivelación para pavimento de la Sala gran
039	004	043	Pavimento de tierra compactada	S. XIII-XIV	Pavimento de acceso a la sala desde el sur
040	004	Roca	Restos de muro de mampostería	S. X-XI	Muro oeste de la zagüiya entre B7 y C3
041	004, 028		Escalera de entrada de tierra con restos de escalones de bloques	S. XI	Entrada sur del recinto de castillo
042	028		Restos de un muro de mampostería para contener la tierra de la entrada al recinto del castillo	S. XI	
043	039	Roca	Estrato de nivelación	S. XI	Relleno para el pavimento 039

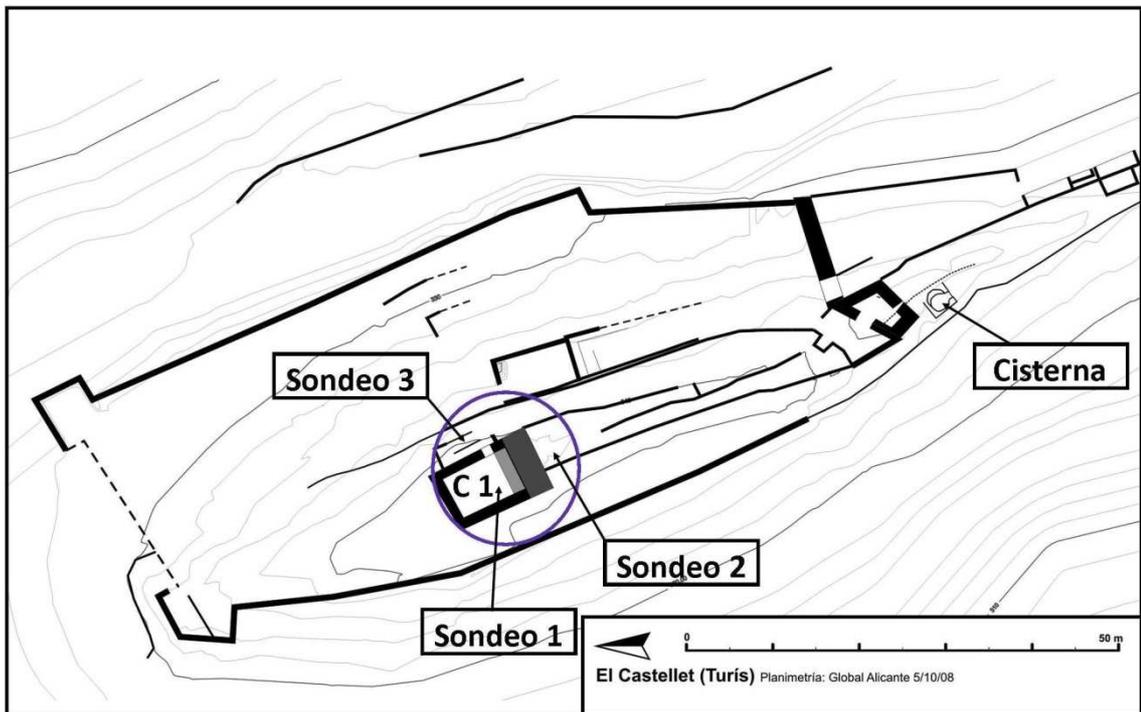
# LOCALIZACIÓN ESQUEMÁTICA DE LOS SONDEOS 1-3 DEL SECTOR C

U.E	Bajo	Sobre	Descripción	Datación	Observaciones
001			Muro de Mampostería (E-O)	S.XIII	
002			Muro de Tapial de piedra (N-S)	S.XI	Posible saetera
003			Muro de tapial de piedra (N-S)	S.XI	
004			Muro de tapial de tierra (E-O)	S.XIII (1230)	Datación Carbono 14 (fragmento de aguja)
005		006	Cubierta vegetal, tierra areno-limosa	S.XX	
006	005	007	Nivel de derrumbe	S.XIII	Bóveda
007	006	009	Pavimento de tierra compactada	S.XII-XIII	
008	007	009	Nivel de relleno	S.XI	
009	008	010	Nivelación Recebo	S.XI	Preparación pavimento
010	009	Roca	Alcatifa, nivel de relleno hasta llegar roca	S.XI

U.E	Bajo	Sobre	Descripción	Datación	Observaciones
013		014	Cubierta vegetal, tierra areno-limosa	S.XX	
014	013	Roca	Nivel de relleno, cantos y bloques	S.XI	
015		Roca	Muro de mampostería	S.XI	Orientación (N-S)

U.E	Bajo	Sobre	Descripción	Datación	Observaciones
017			Cubierta vegetal, tierra areno-limosa	S.XX	
018	017	019	Nivel de derrumbe	S.XIV-XV	Se extiende por toda la ladera
019		021 y 022	Rampa acceso a la torre	S.XI-XIII	
020		Roca	Muralla de cierre (N-S)	S.XI	Se observa sólo la huella del muro
021		Roca	Muro contención de rampa (1ª subida) (N-S)	S.XI	Situada más cerca de la torre
022		Roca	Muro contención de rampa (2ª subida) (N-S)	S.XI	Situada más alejada de la torre
023		Roca	Muralla de cierre (E-O)	S.XI	Se observan las improntas en U.E. 002

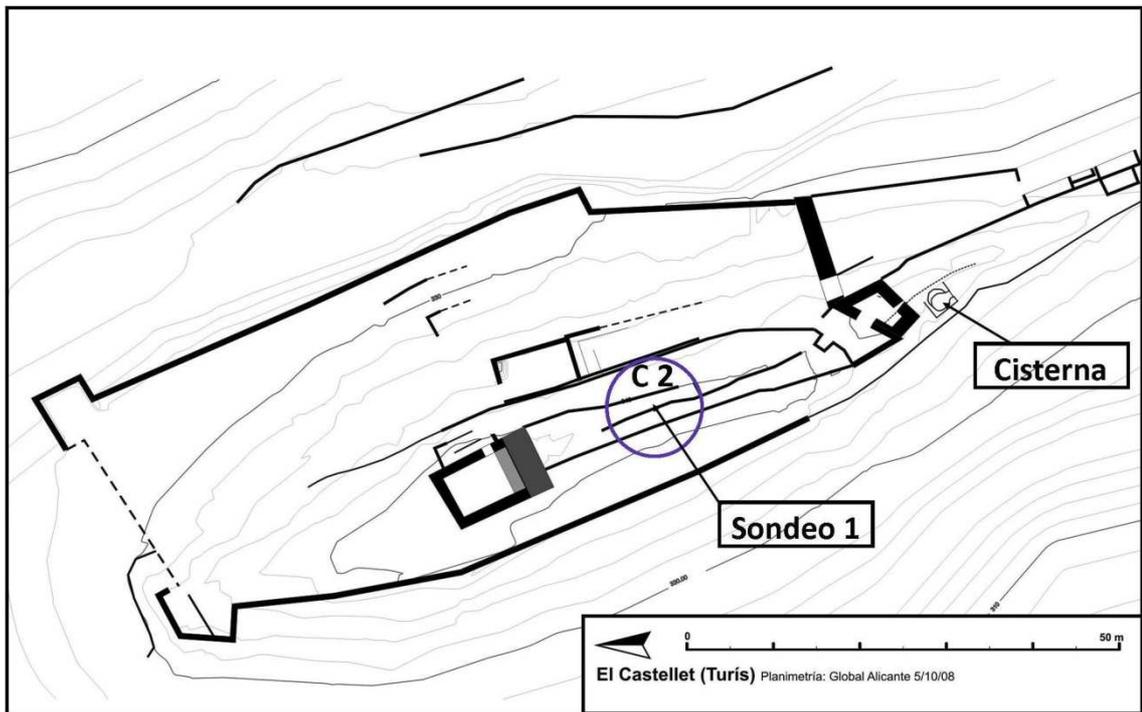
**LOCALIZACIÓN ESQUEMÁTICA DEL SONDEO 1 EN EL SECTOR C2**

U.E	Bajo	Sobre	Descripción	Datación	Observaciones
011		012	Cubierta vegetal, tierra areno-limosa	S.XX	Aflora la roca en diferentes zonas
012	011	Roca	Nivel de relleno	S.XI

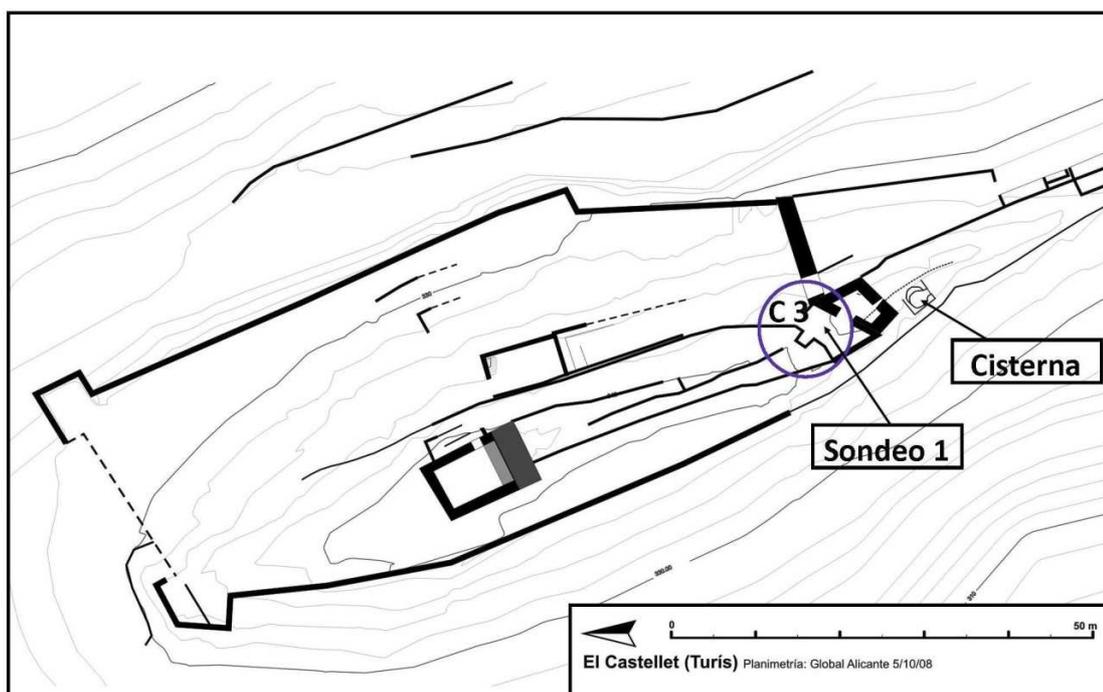
#### LOCALIZACIÓN ESQUEMÁTICA DEL SONDEO 1 EN EL SECTOR C3

U.E	Bajo	Sobre	Descripción	Datación	Observaciones
042		043	Cubierta vegetal, tierra areno-limosa	S.XX	Se encuentra la zona muy lavada debido a su pendiente
043	042	044	Pavimento de tierra batida	S.XIV	Sólo se encuentra en una zona
044	043	046	Nivel de relleno	S.XI	Encontramos bloques y partes del arco del Mihrab
045	042	043, 044 y 046	Muralla de mampostería (N-S)	S.XI	
046	044	047	Pavimento de mortero de cal	S.XI-XIII	
047	046	050	Pavimento de mortero de cal de muy buena calidad	S.XI	
048	042	043, 044, 046	Muro de mampostería (N-S)	S.XI	
049		043, 044, 046 y 047	Muro de mampostería ( E-O)	S.XI	Delimita la posible antesala o la tumba del "santón"
050	047	Roca	Nivel relleno (nivelación)	S.XI	
051	047	Roca	Canalización de recogida de agua limpia	S.XI	Se dirige hacia una cisterna situada fuera de la muralla

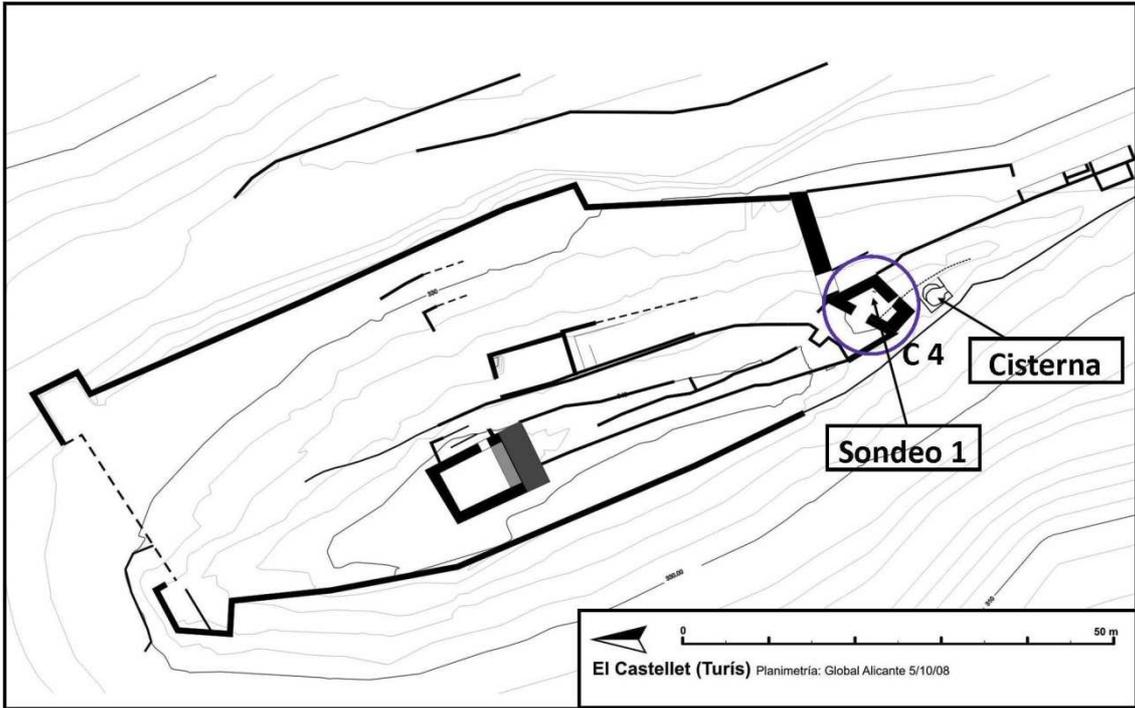
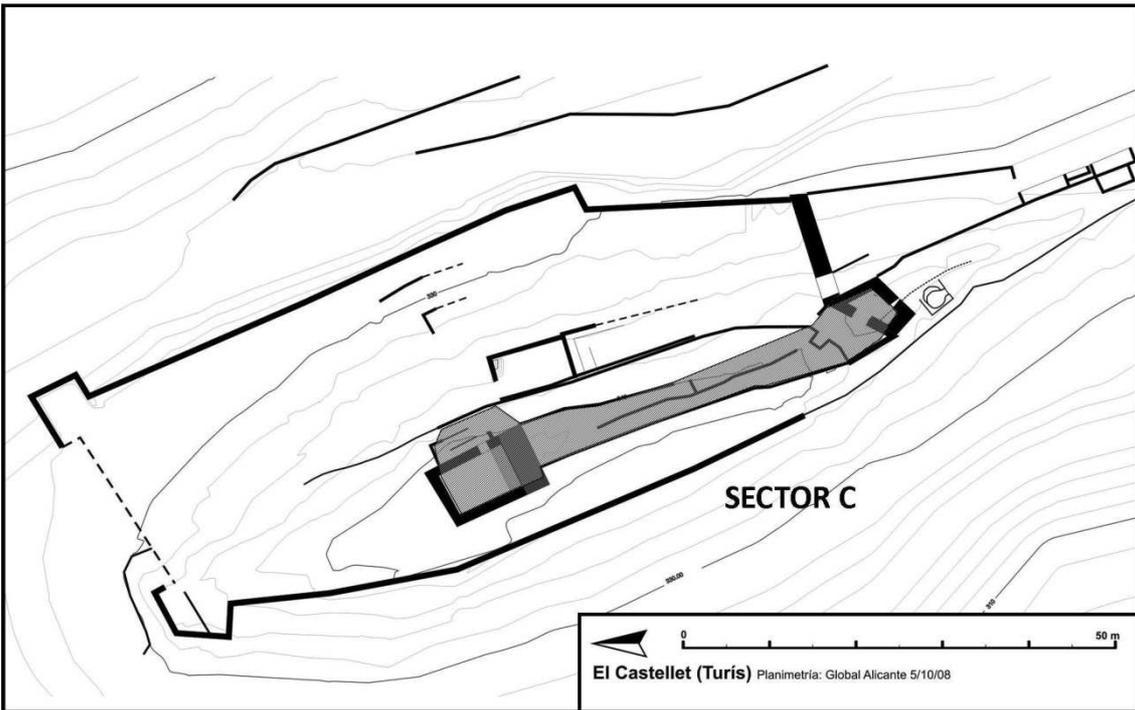
**LISTADO DE UU.EE SECTOR C 4 (Sondeo 1)****Sondeo 1 (Torre sur)**

<b>U.E</b>	<b>Bajo</b>	<b>Sobre</b>	<b>Descripción</b>	<b>Datación</b>	<b>Observaciones</b>
025		031	Cubierta vegetal, tierra arenolimsa	S.XX	
026		052	Muro de tapial de piedra	S.XI	Asentado sobre un zócalo de piedra situado sobre la roca
027		052	Muro de tapial de piedra	S.XI	Asentado sobre un zócalo de piedra situado sobre la roca
028		052	Muro de tapial de piedra	S.XI	Asentado sobre un zócalo de piedra situado sobre la roca
029		052	Muro de tapial de piedra	S.XI	Asentado sobre un zócalo de piedra situado sobre la roca
031	025	033	Pavimento de tierra batida	S.XIV-XV	
032		026	Aspillera/Tronera	S.XI-XV	Se produce una evolución de aspillera a tronera
033	031	034	Relleno de nivelación	S.XI	
034	033	035	Pavimento	S.XI	
035	034	039	Relleno de nivelación	S.XI	
036			Mihrab	S.XI	
037			Enlucido	S.XI	
038			Revoco	S.XI	
039	035	Roca	Pavimento	S.XI	Funciona conjuntamente al Mihrab
040	026	Roca	Canalización	S.XI	Funciona conjuntamente al Mihrab

051	026, 027, 028, 029	Roca	Zócalo	S. XI

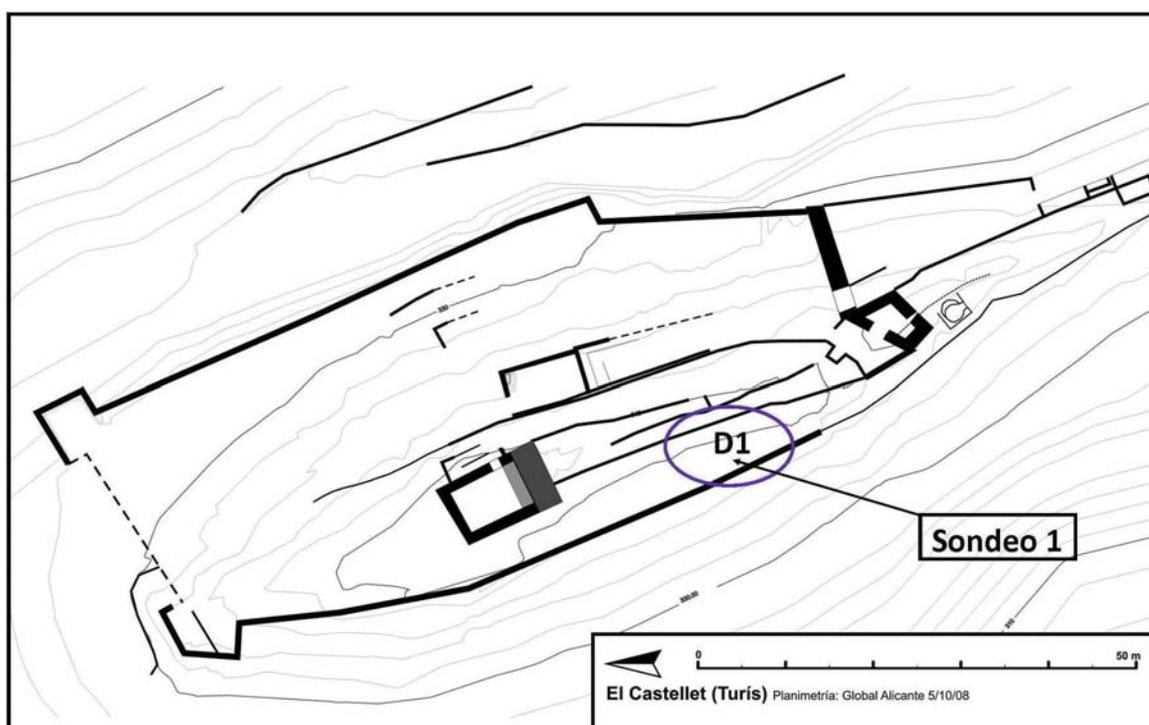
### LOCALIZACIÓN ESQUEMÁTICA DEL SONDEO 1 EN EL SECTOR D1

U.E	Bajo	Sobre	Descripción	Datación	Observaciones
001		005	Cubierta vegetal	S.XX	
002		018	Muralla oeste, tapial de piedra	S.XV	Se aprecian los agujales
003		018	Vano, puerta excusada	S.XI	
004		018	Aspillera/Saetera	S.XI	
005		002	Pavimento de mortero de cal	S.XV	
005b	005	006	Preparación pavimento	S.XV	
006	005b	007	Pavimento mortero de cal	S.XI	
007			Relleno	S.XI	
009	007	003	Pavimento mortero de cal	S.XI	
010			Desagüe	S.XI	
011	006	Roca	Relleno	S.XI	
018	002	019	Tapial de piedra	S.XI	Conserva el enlucido
019	018	Roca	Zócalo de piedra	S.XI

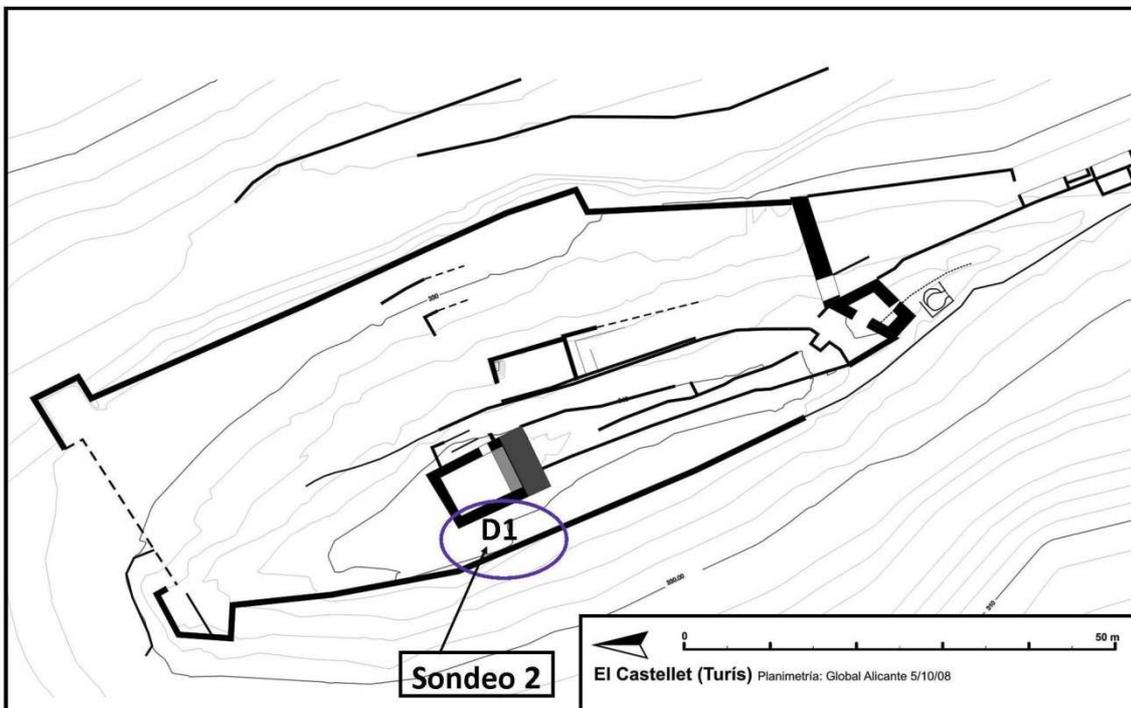
### LOCALIZACIÓN ESQUEMÁTICA DEL SONDEO 2 EN EL SECTOR D1

U.E	Bajo	Sobre	Descripción	Datación	Observaciones
013			Cubierta vegetal	S.XX	
014	013	016	Pavimento de tierra batida	S.XV	
015			Desagüe	S.XI	
016	014	020	Pavimento de tierra batida y cal	S.XI	
017			Aspillera/Saetera	S.XI	
018	002	018	Tapial de piedra		
019	018	Roca	Zócalo de piedra	S.XI	
020	016	018	Pavimento	S.XI

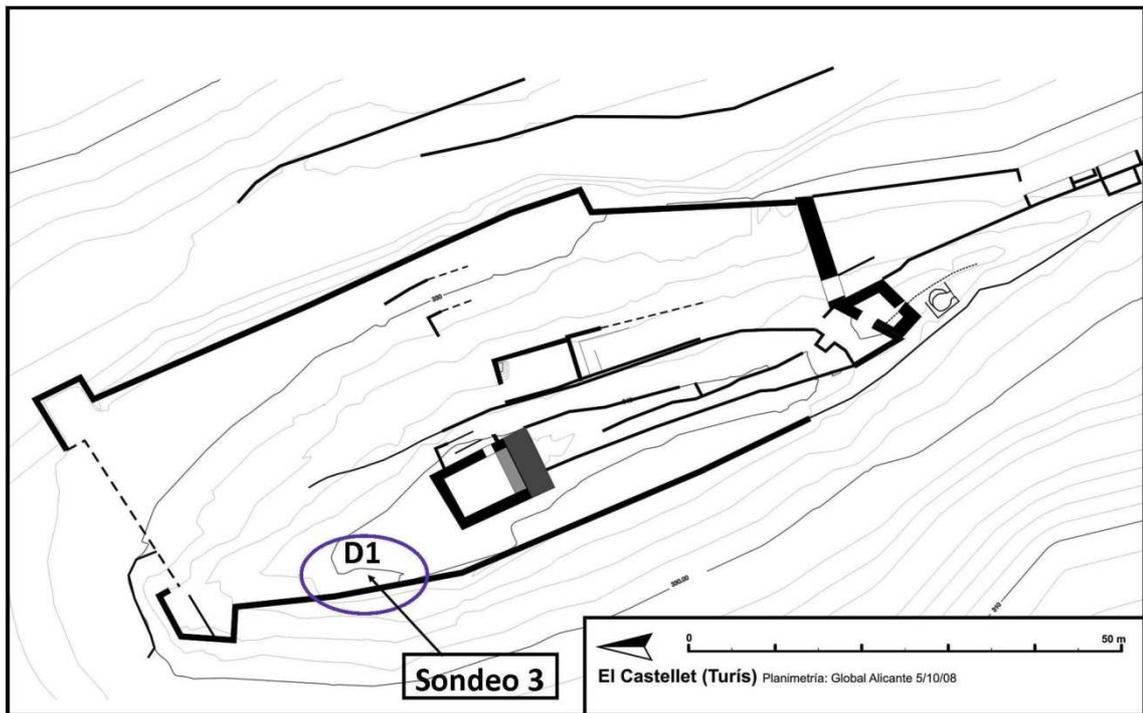
**LOCALIZACIÓN ESQUEMÁTICA DEL SONDEO 2 EN EL SECTOR D1**

U.E	Bajo	Sobre	Descripción	Datación	Observaciones
021		022	Cubierta vegetal	S.XX	
022	021	Roca	Relleno	S.XI	La zona actúa como torrentera
023		Roca	Muro contención	S.XI

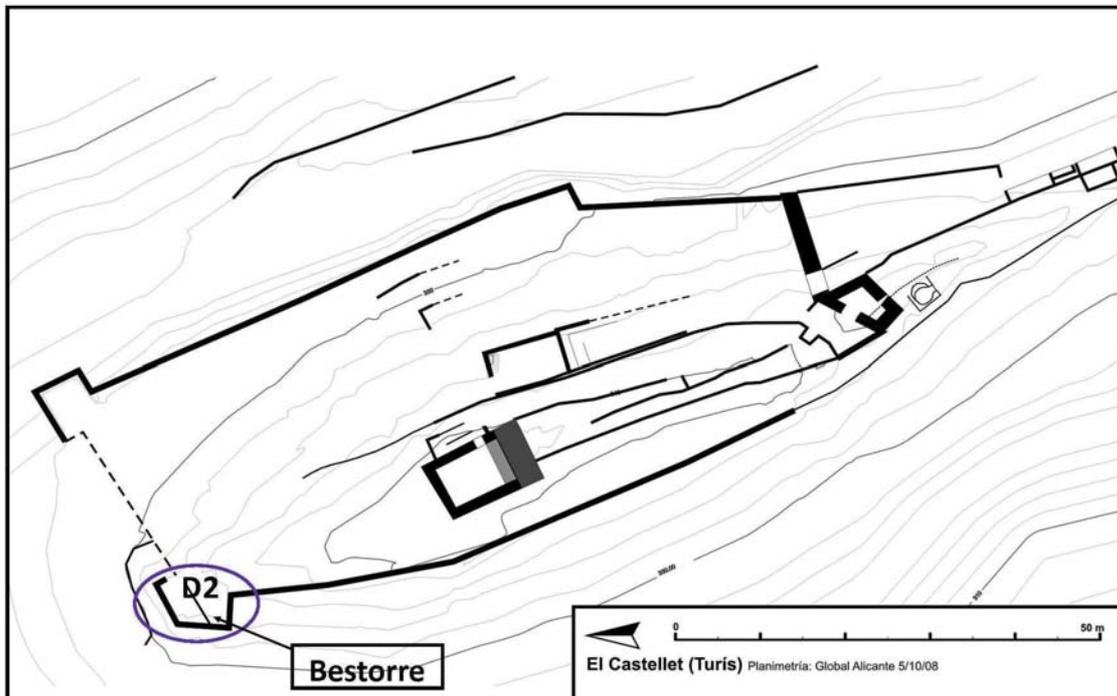
### LOCALIZACIÓN ESQUEMÁTICA EN EL SECTOR D2

U.E	Bajo	Sobre	Descripción	Datación	Observaciones
024		029	Cubierta vegetal	S.XX	
025			Muro norte	S.XV	
026			Muro sur, cierre torre	S.XI	
027	025	028	Muro 1ª fase	S.XI	
028	027	Roca	Zócalo con alambor	S.XI	
029	024	030	Pavimento	S.XV	
030	029	031	Relleno	S.XV	
031	030	032	Pavimento	S.XI	
032	031	033	Relleno/Nivelación	S.XI	
033	032	Roca	Relleno	S.XI

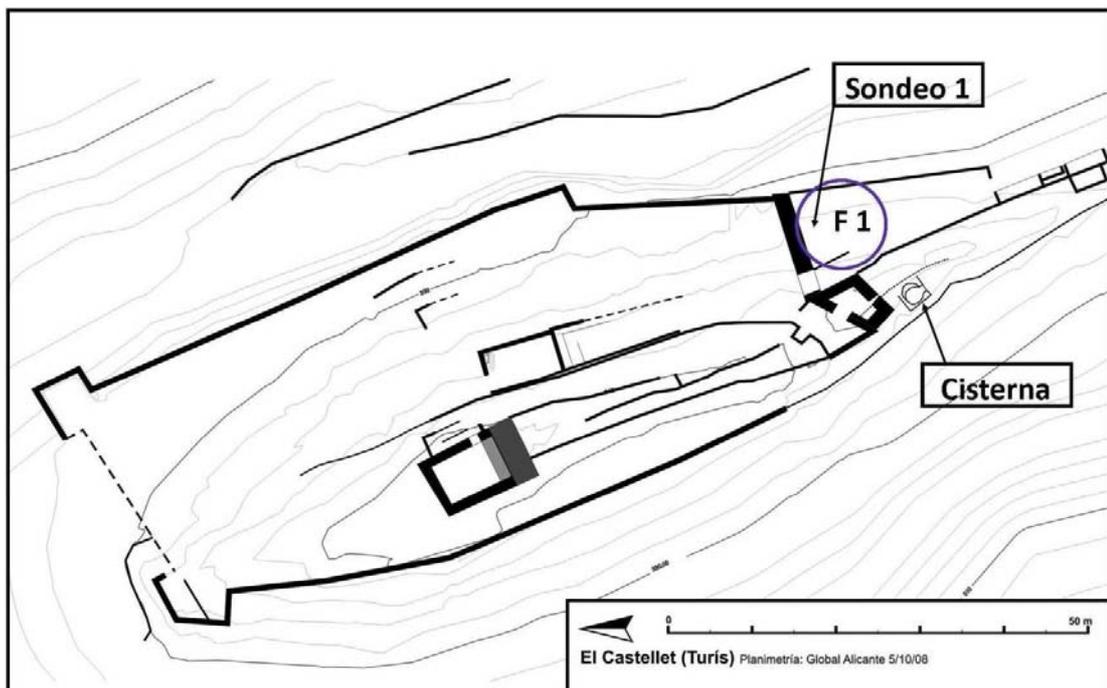
## LOCALIZACIÓN ESQUEMÁTICA DEL SONDEO 1 EN EL SECTOR F

U.E	Bajo	Sobre	Descripción	Datación	Observaciones
001		004	Cubierta vegetal	S.XX	
002		Roca	Muro de contención(este)	S.XI	
003		Roca	Muralla	S.XI	
004	001	005	Pavimento de tierra batida	S.XI	
005	004	Roca	Relleno	S.XI
